福島第一原子力発電所現地確認報告書

- 1 確認日
令和6年3月11日（月）
- 2 確認箇所
定検機材倉庫A棟
- 3 確認項目
フランジタンク解体片コンテナ収納作業における作業員負傷への対応状況

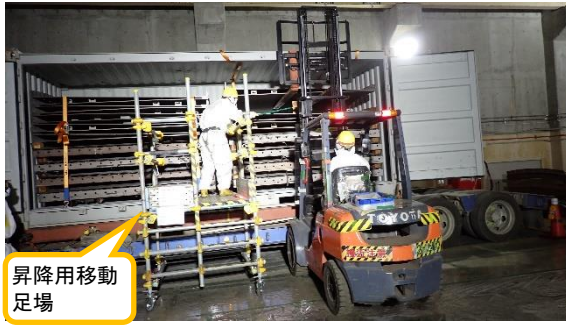
(写真 1 - 1)

- ・倉庫A棟の出入口が設置されている倉庫西側において、専用の昇降用移動足場及び柄を設置した枕木を使用して、保管用コンテナへフランジタンク解体片を積み込む作業が行われており、昇降用移動足場とトレーラー荷台には段差がない状態であった。（写真1）

昇降用移動足場を使用したフランジタンク解体片の保管用コンテナへの詰め込み作業の実施状況①

- ・切断されたフランジタンク解体片について保管用コンテナへの積み込み作業中、トレーラー荷台にてフォークリフトを用いたフランジタンク解体片の積み込み作業の誘導を行っていた作業員が、トレーラー荷台から地上部に降りる際に転倒、フォークリフトのフェンダーに右側頭部を強打し負傷した。
- ・対策として、専用の昇降用移動足場を製作、トレーラー荷台と当該足場の段差を解消するとともに移動足場による作業場所の確保を行い、トレーラー荷台上に上ることなく作業が行えるよう作業環境の改善を行った。
- ・併せて、トレーラー荷台上で実施される作業内容の整理を行い、フランジタンク解体片を保管用コンテナに積み込む際に使用する枕木に柄を取り付けることによる挟まれ防止対策、トレーラー荷台部分への荷台乗車禁止の注意喚起表示を設置することによる転落防止対策を行った。

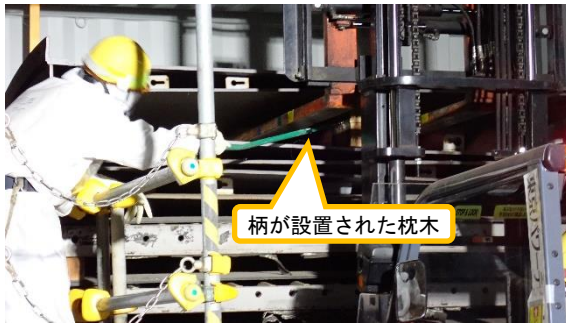
(写真 1 - 2)

昇降用移動足場を使用したフランジタンク解体片の保管用コンテナへの詰め込み作業の実施状況②

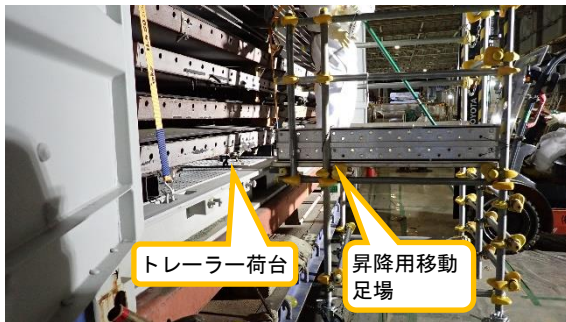
(写真 1 - 3)

昇降用移動足場とトレーラー荷台における段差がない状況

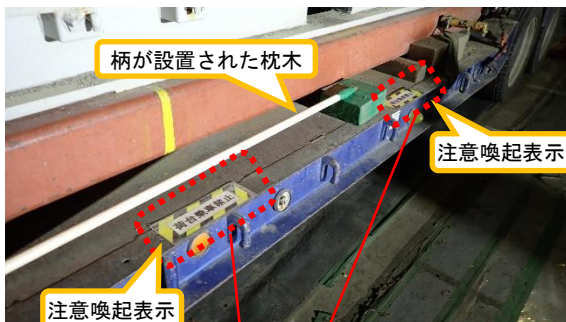
(写真 2 - 1)

- ・トレーラー荷台には、荷台乗車禁止の注意喚起標示が複数設置されていた。（写真2）
- ・倉庫A棟出入口付近にはダストモニタが設置されており、現地確認時において異常な測定値は確認されなかった。（写真3）
- ・倉庫A棟東側には、解体したフランジタンクを切断するための切断装置が設置されており、今後、切断が行われるフランジタンク側板が切断装置に設置された状態であった。また、周辺には切断したフランジタンク解体片が仮置きされていた。（写真4）

トレーラー荷台における「荷台乗車禁止」注意喚起標示の実施状況①

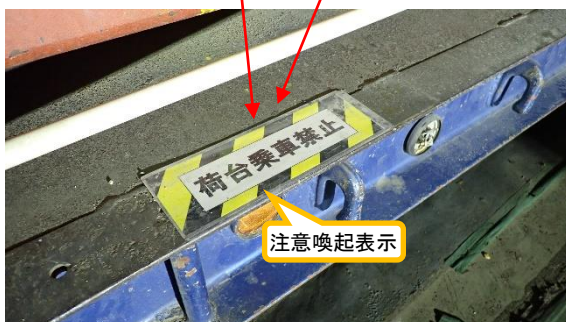
(写真 2 - 2)

トレーラー荷台における「荷台乗車禁止」注意喚起標示の実施状況②

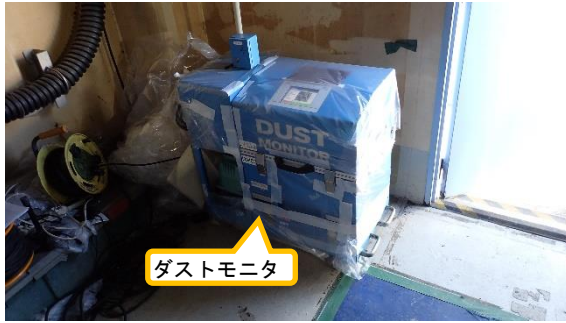
(写真3)
倉庫内におけるダストモニタの設置
状況

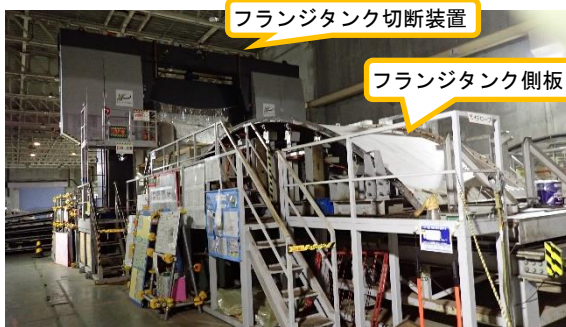
(写真4-1)
フランジタンク切断装置の設置状況

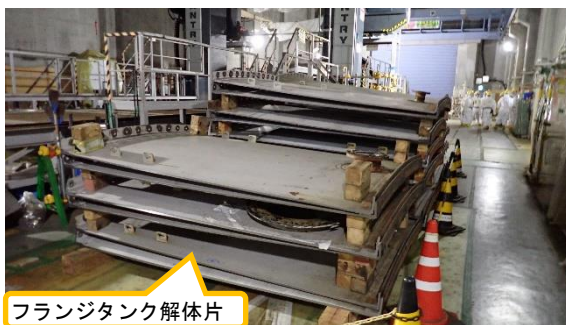
(写真4-2)
切断されたフランジタンク解体片の
仮置状況
