福島第一原子力発電所
集中廃棄物処理施設焼却工作建屋への
滞留水の誤った移送について

平成26年4月24日

東京電力株式会社

多核種除去設備の状況について

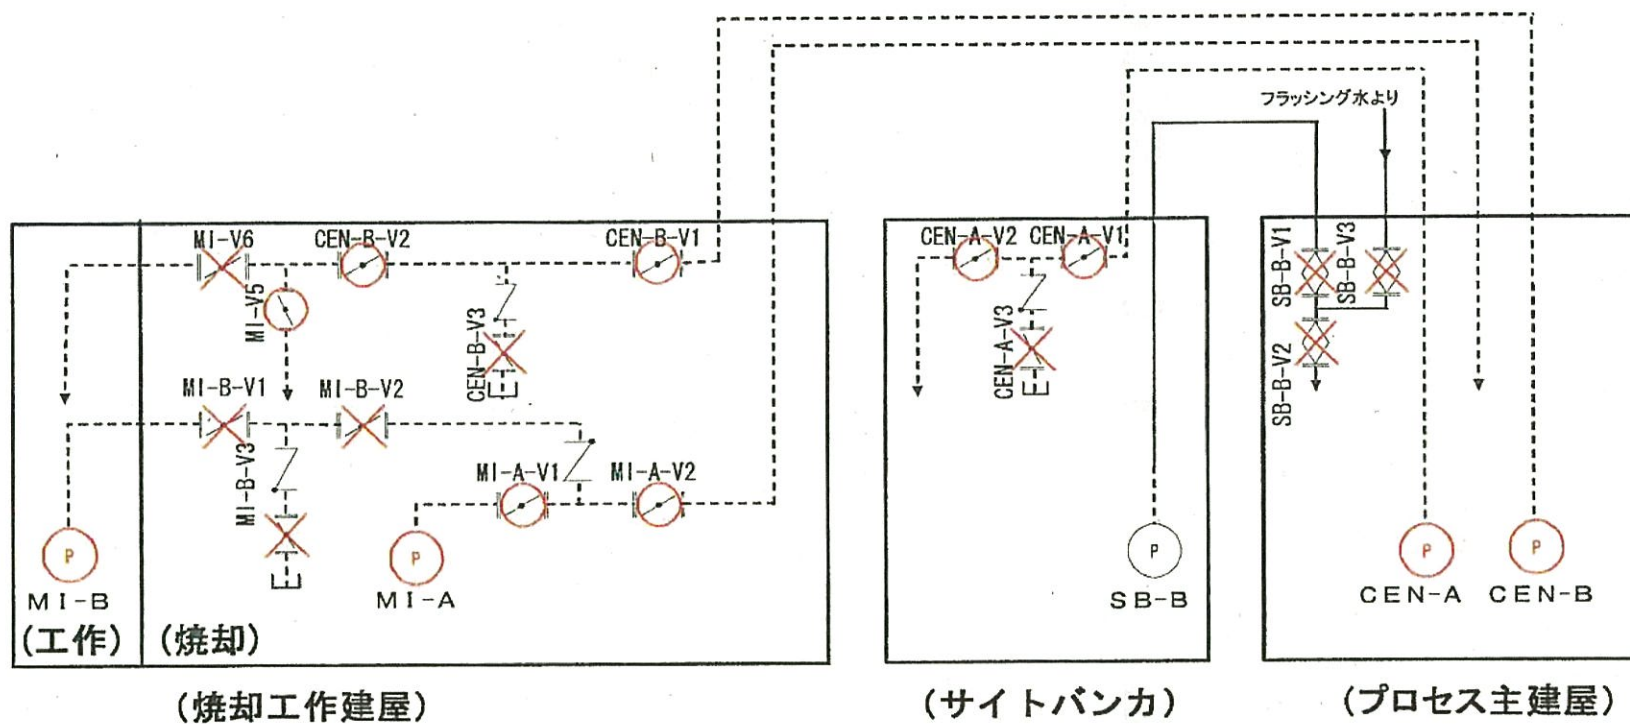
【補足1-2】現場状況（ポンプ起動停止状態・弁開閉状態）

仮設ポンプ起動時点における現場確認状況
(確認日：平成26年4月13日)

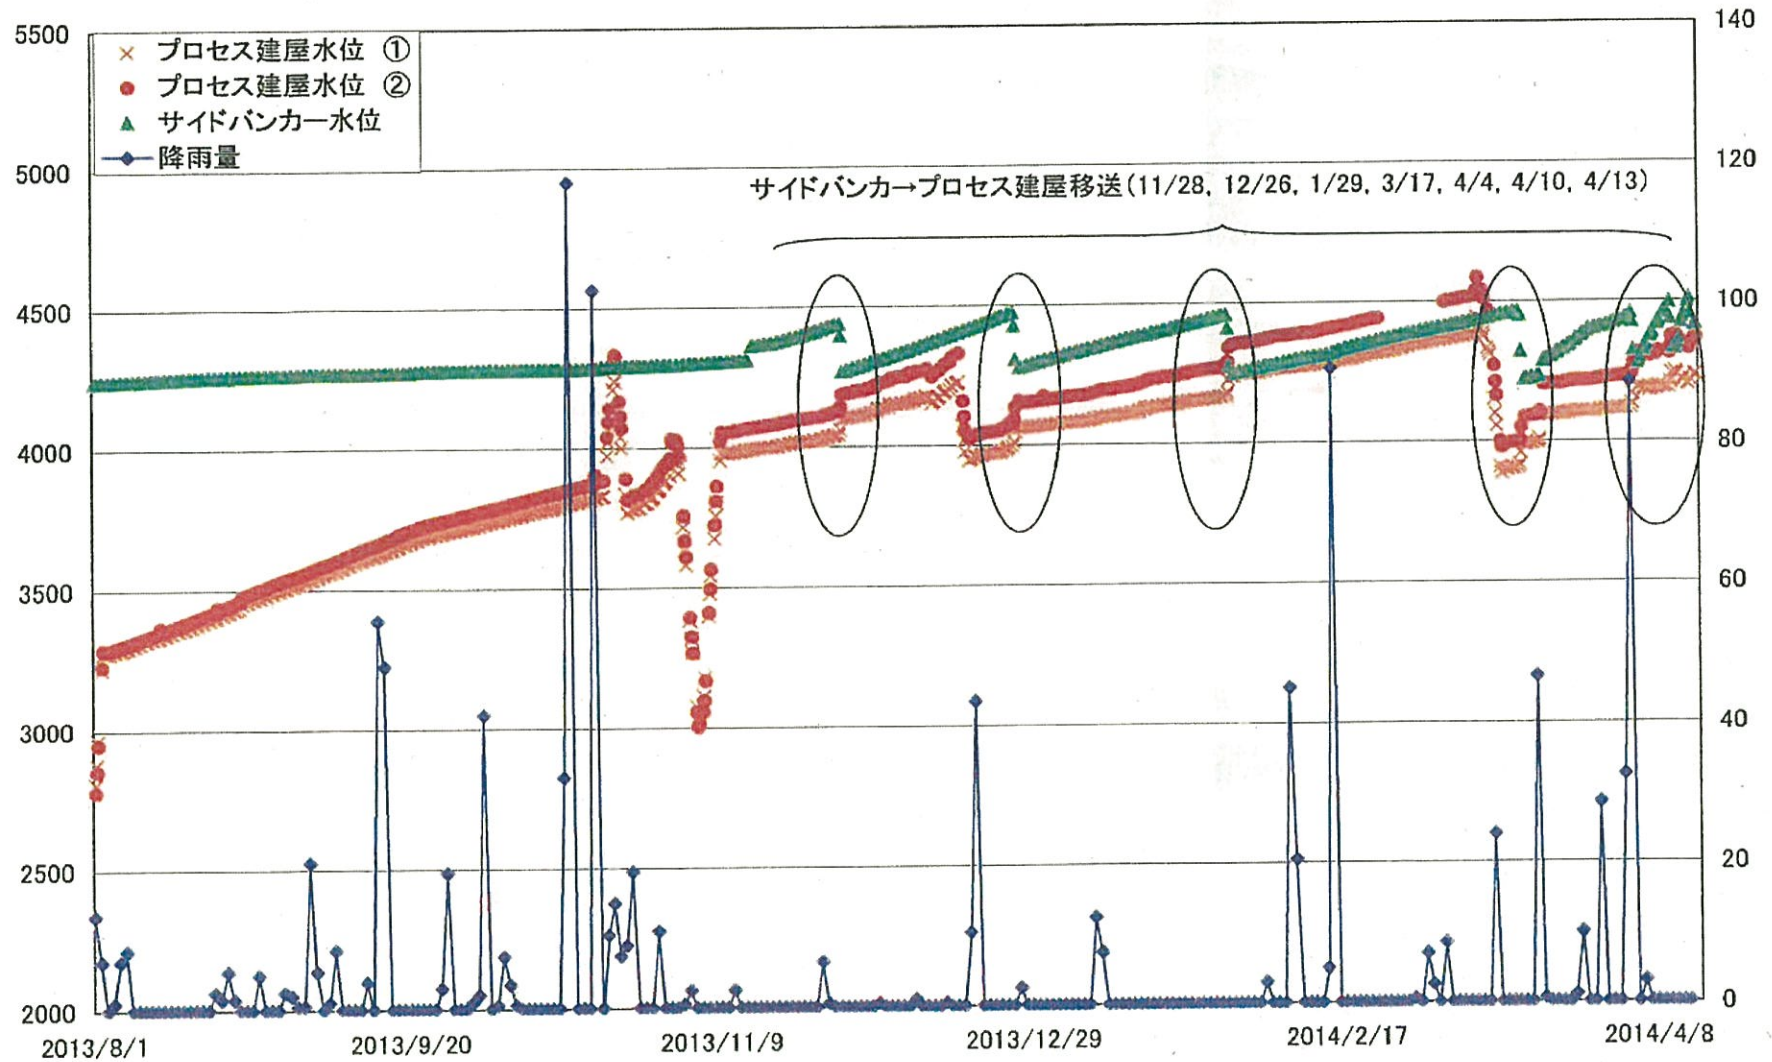
【補足3-2】水移送トレンド（長期）

- 現在、各挙動について分析を進めているところであるが、至近の3/20以降においてサイトバンカ水位の上昇率の増加が認められ、また、4/10以降においてはプロセス主建屋水位の減少が認められる。
- 長期的なトレンドを見ると、昨年11月頃からサイトバンカ水位の上昇が認められており、今回の仮設ポンプ停止後の水位上昇量との比較等により、上記期間の仮設ポンプの起動の可能性を評価していく。
- 本トレンド分析は、仮設ポンプ起動時期の絞込み、それに伴う作業の有無確認等原因の特定に繋がる可能性があることから、降雨の影響、水位増加率の変化等にも着目しつつ、予断を持たず、原因の特定に向けた検討を進めていくこととする。

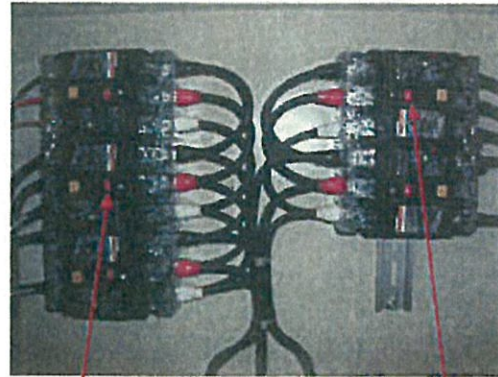
仮設分電盤
(プロセス主建屋2階)

No.3 ON

No.2 ON

No.2 プロセス主建屋排水ポンプ (CEN-A)
No.3 プロセス主建屋排水ポンプ (CEN-B)

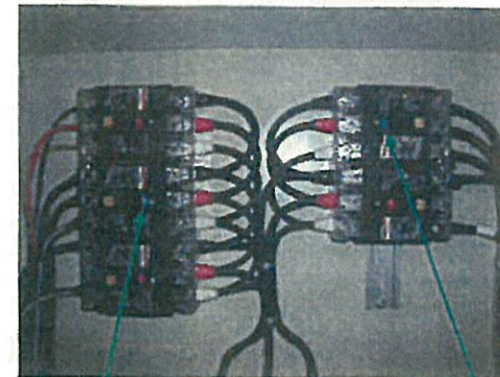
No.3 OFF

No.2 OFF

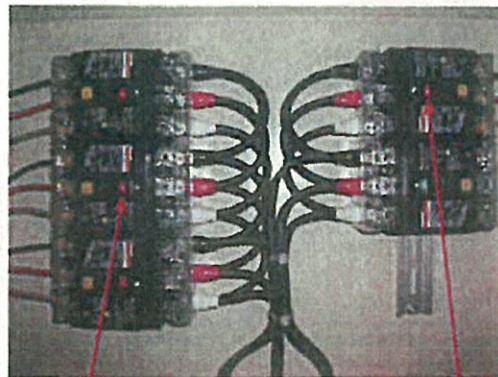
仮設分電盤
(焼却工作建屋1階)

No.3 ON

No.2 ON

No.2 焼却工作建屋 (焼却) 排水ポンプ (MI-A)
No.3 焼却工作建屋 (工作) 排水ポンプ (MI-B)

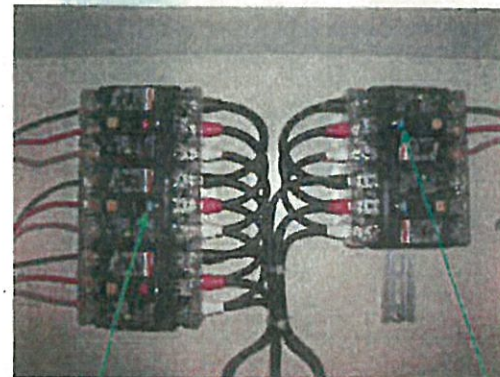
No.3 OFF

No.2 OFF

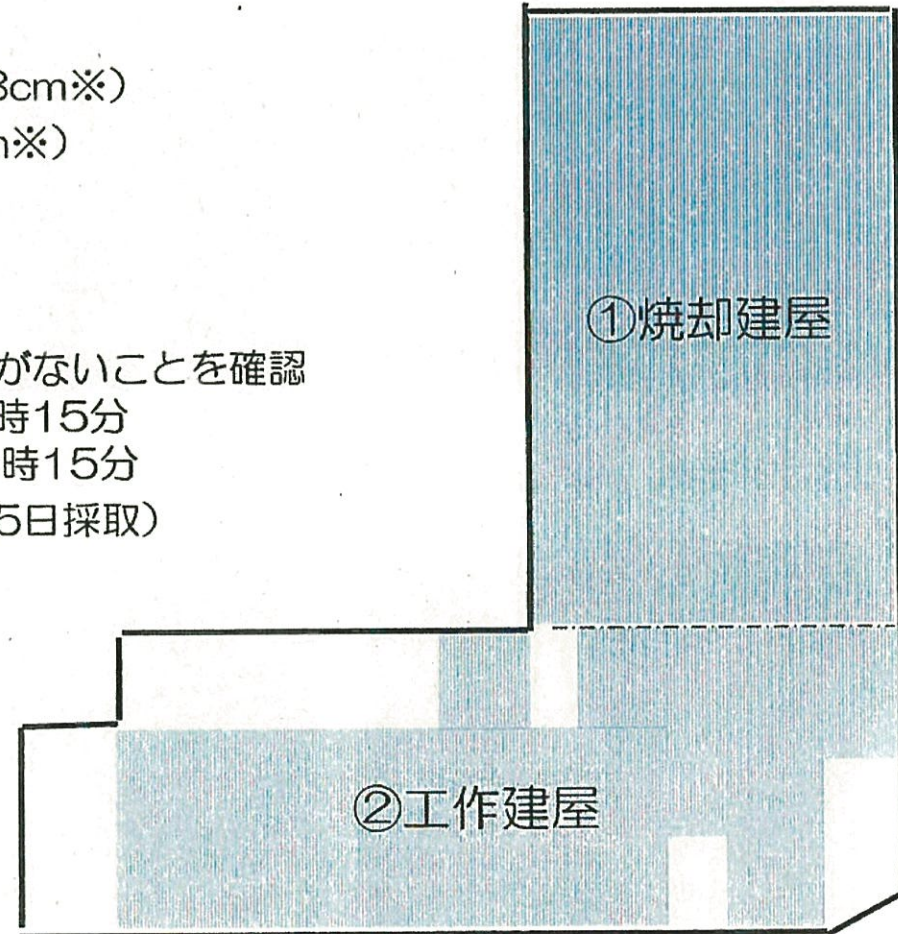
焼却工作建屋

合計：約203m³ (=①+②)

①焼却建屋：約165m³ (約918m²×18cm※)

②工作建屋：約38m³ (約759m²×5cm※)

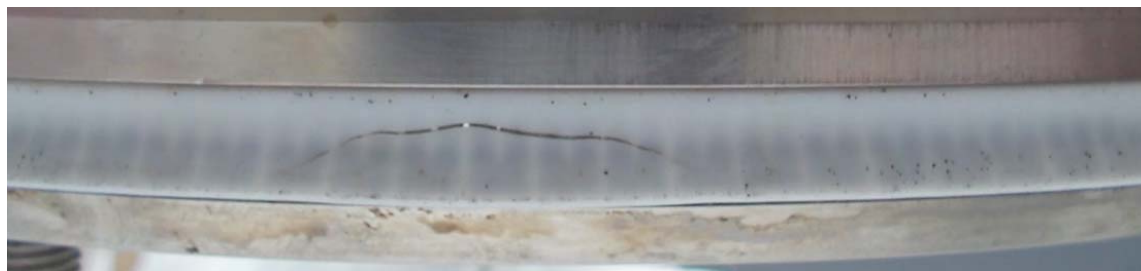
- CFF7Aについては分解調査を実施したところ、Vシールに微小な傷を確認。また、Vシールに脆化傾向があることを確認。
- CFF8Aについては現在除染中。

CFF7AVシールの側面
* 割れは取り外し時に発生したもの

- ➡
- CFFのVシール（テフロン製）に脆化傾向が確認された原因については、放射線劣化の可能性も含めて、現在検討中。
 - 対策品への交換による信頼性向上についても合わせて検討中。
 - 対策品への交換を実施するまでは、引き続き、炭酸塩沈殿処理出口（ブースターポンプ1出口）水の白濁およびCa濃度上昇有無の確認をしながら、処理を継続

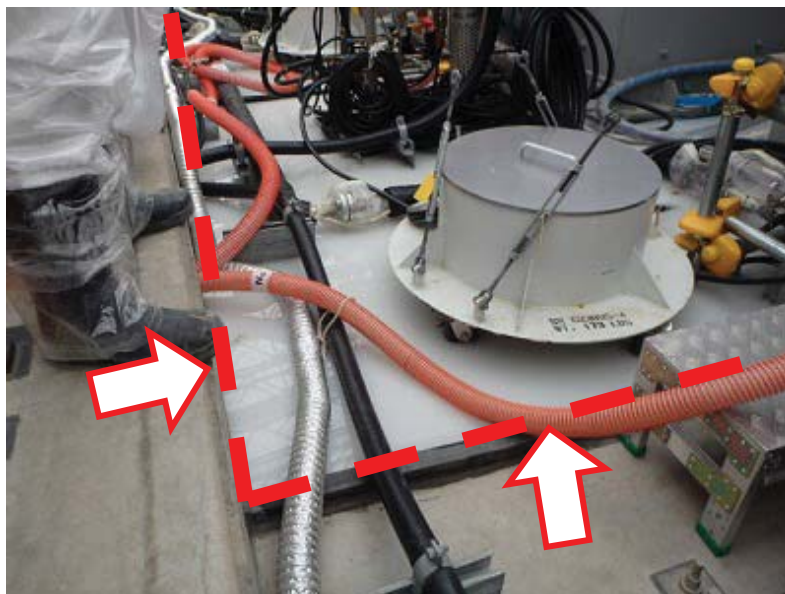
- 発生日時 H26.4.16 12時19分 漏えい発見
- 場所 多核種除去設備建屋内 HIC設置エリア
- 発見者 協力企業作業員
- 推定漏えい量 約1.1 m³ (約6m×約6m×約3cm)
- 漏えい流体 わずかな吸着材を含むろ過水
- 漏えい水の放射能 全β : 3.8×10³Bq/cm³
- Cs134 : 2.6Bq/cm³ Cs137 : 6.7Bq/cm³
- 線量測定結果 水表面at5 cm 0.018mSv/h (1cm線量当量率 (γ線)
0.38mSv/h (70μm線量当量率 (β線))
雰囲気 0.02mSv/h (1cm線量当量率 (γ線))
0.045mSv/h (70μm線量当量率 (β線))

漏えいの様子
(赤線の内側の白濁している範囲が漏えい水)

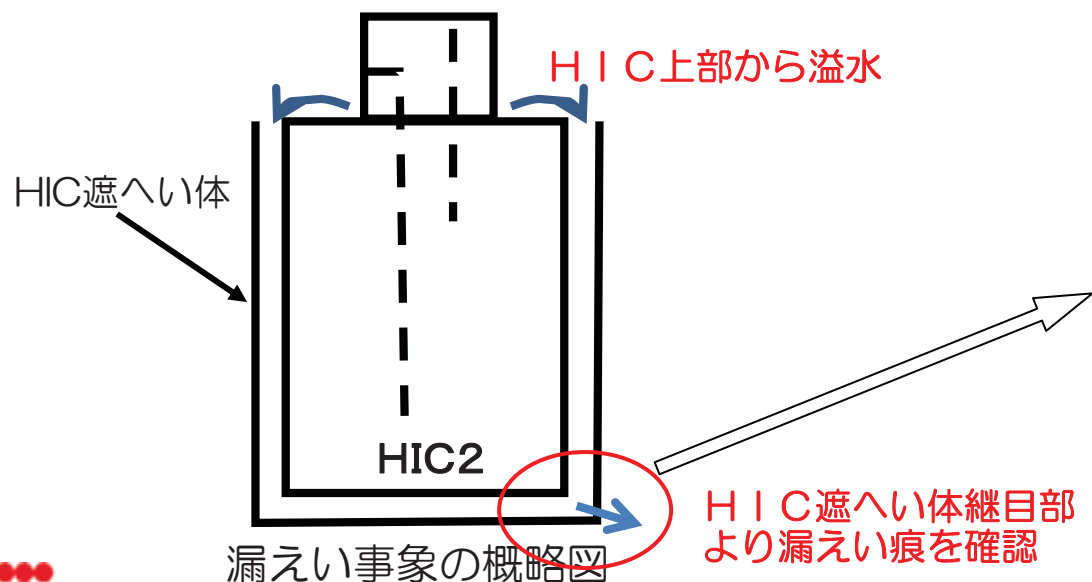
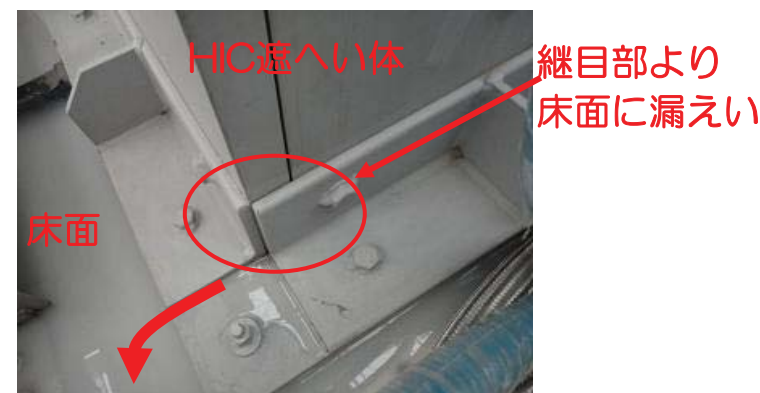
HIC遮へい体継目部拡大

- 事象発生後、当該作業に従事していた作業員より以下を聴取
 - 吸着塔3Bから吸着材を抜き出す作業員（作業員A）は、HICの水位監視及びHIC用脱水ポンプ操作を担当する作業員（作業員B）が配置されていると思い込んでおり、HICの液位が上昇した場合は作業員Bより連絡があると考えていた。
 - 別の作業に従事していた作業員Bは吸着塔3Bの抜き出し作業開始前に作業員Aより連絡があるものと考えていた。
 - 作業員Aは移送先のHICに排水を受け入れる十分な容量があると考えて作業していた（作業員Bからの連絡がないことに疑問を感じなかった）
- 本来、配置されるべきHICの水位監視を担当する作業員Bが配置されておらず、吸着塔3Bからの残存した吸着材および移送水が一方的に移送されていた。
- その結果、HIC上部から溢水し、HIC遮へい体の継目部から床面へ漏えいしたものと推定

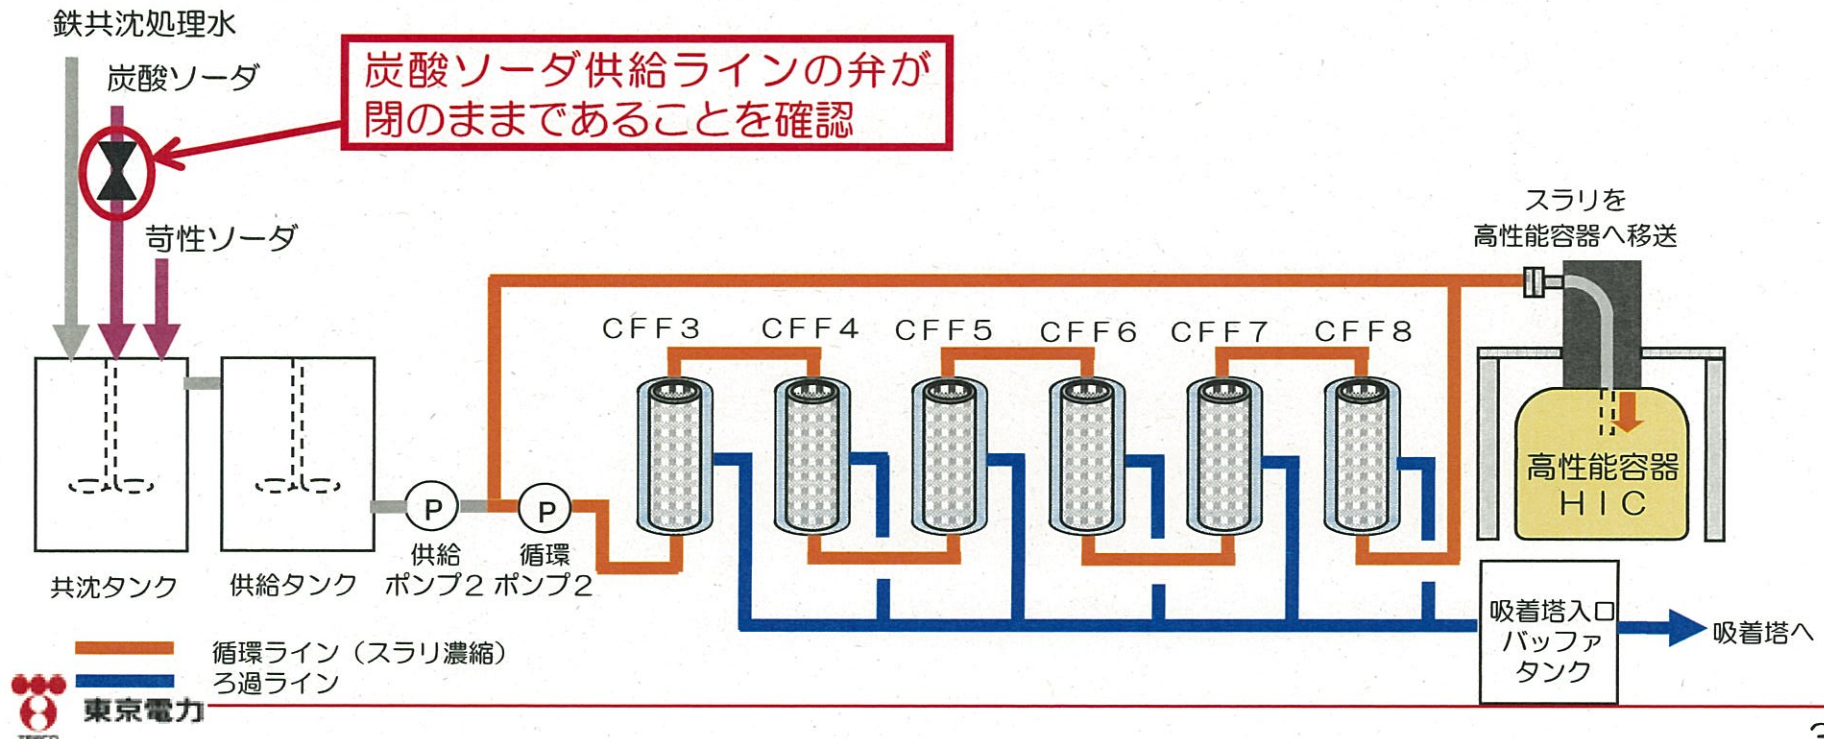
- 各CFFから一様に高いCa濃度が確認されたことから、炭酸塩沈殿処理が十分に行えていない可能性があり、詳細に調査を実施。その結果、**炭酸ソーダ供給ラインの手動弁が閉のままであることを確認**
- 炭酸ソーダが供給されなかったため、炭酸塩沈殿が生成されず、Ca濃度が高いまま下流に流れたと推定
- ※ ALPS処理対象水（RO濃縮水）のCa濃度が120ppm程度であるものの、系統水張り時のろ過水による希釈および苛性ソーダ注入による水酸化物沈殿生成で、40ppm程度になったと推定

- 炭酸ソーダ供給ラインの手動弁を開とし、その他の弁等の復旧未実施がないことを確認したうえで、A系統は処理再開

炭酸ソーダ供給ラインの手動弁の復旧が未実施となっていた原因については 要因分析を行い、再発防止対策を計画
