福島第一原子力発電所現地確認報告書

令和6年3月6日（水）

多核種除去設備等処理水の移送状況

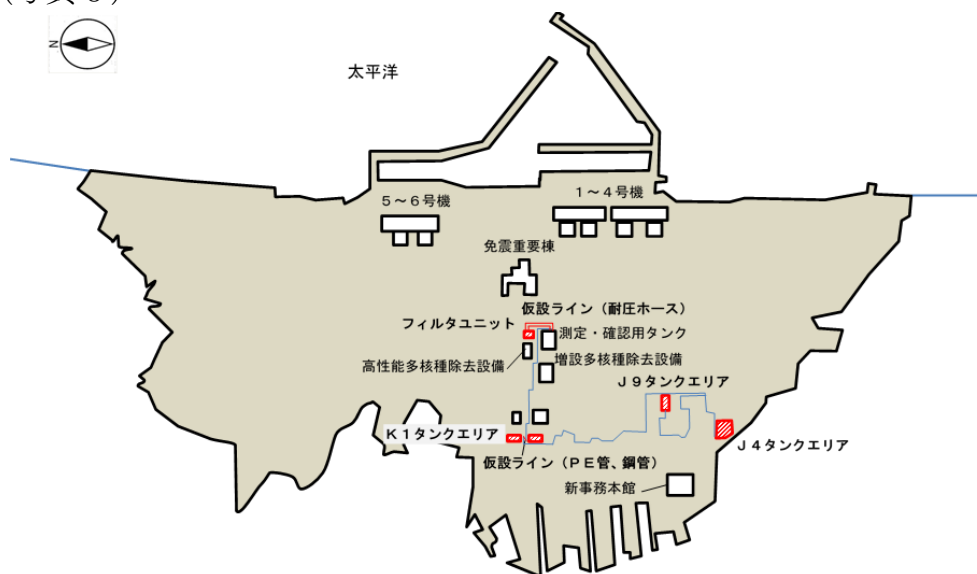
(図1) 福島第一原子力発電所構内概略図

なお、ALPS処理水の移送は、ALPSからタンクエリアまで処理水を移送するために使った既設ALPS払出配管と、今回の移送のために取り付けた仮設ラインを組み合わせ、測定・確認用サンプルタンク近くに設置してあるフィルタユニットで異物を取り除きながら行っている。（図1）

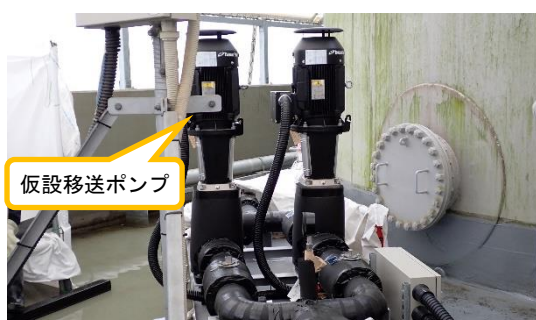
(写真1)
J9タンクエリアに設置されている
仮設移送ポンプの状況

- ・ J 9 タンクエリアでは仮設移送ポンプが動作しており、2名の作業員が漏えい等の異常がないことを監視していた。（写真1）
- ・ 仮設移送ポンプに接続されている配管直下には、仮堰が設置されており、漏えい検知器が設置されていた。（写真2）
- ・ J 4 タンクエリアも今回の移送対象タンクエリアであるが、ALPS処理水移送が終了しており、ポンプなどは設置されていなかった。（写真3）

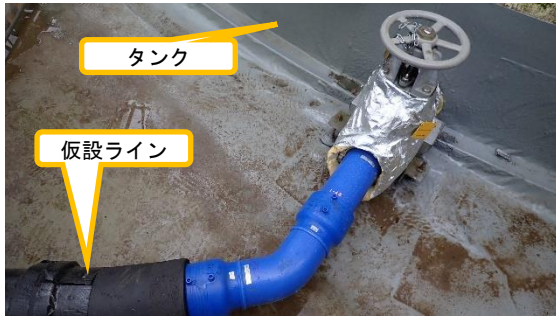
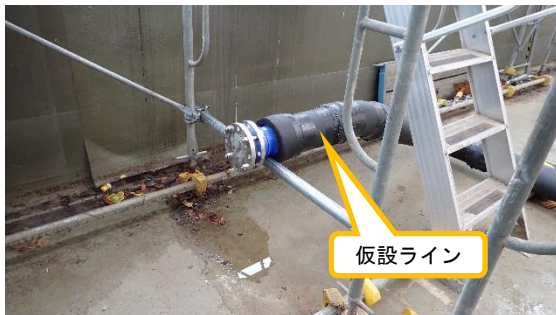
(写真3-1)
J4タンクエリアの状況

(写真3-2)
J4タンクエリアの状況

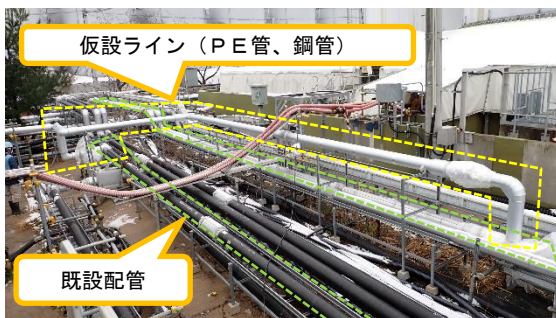
(写真4)
K1タンクエリアにおける仮設ライン (黄色破線) と既設配管 (緑破線)
(東側から撮影)

- ・ K 1 タンクエリアには、既設の移送配管同士をつなげる仮設ライン（PE管、鋼管）が設置されていた。（写真4）

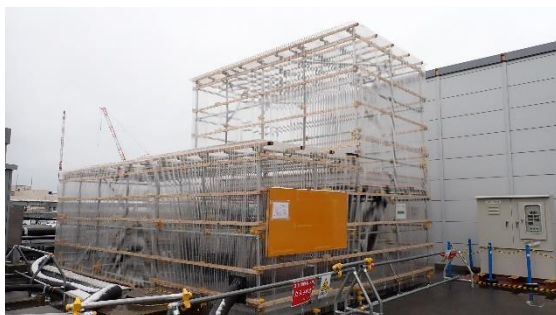
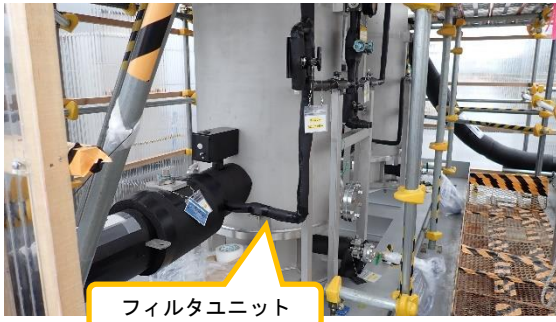
- ・ K 3 タンクエリア東側には移送中のALPS処理水から異物を取り除くためのフィルタユニットが置かれ、作業員が各種パラメータや漏えい等の異常がないか監視を行っていた。（写真5）

(写真5-1)
フィルタユニットが設置されている
小屋

(写真5-2)
フィルタユニットの状況

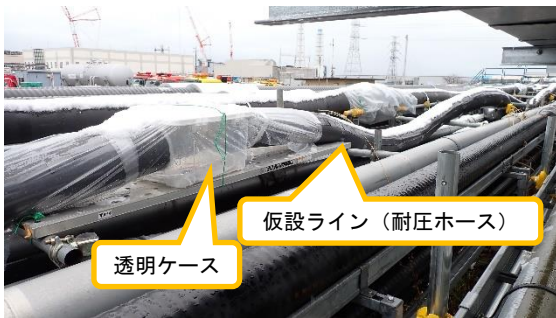
(写真6)
仮設ライン (耐圧ホース) の状況

- ・フィルタユニットから測定・確認用タンクへの移送は仮設ライン（耐圧ホース）にて行われており、耐圧ホースはシートによって養生され、ホース接続部分は透明ケースに収納する等の漏えい対策がなされていた。（写真6）
