福島第一原子力発電所現地確認報告書

令和6年5月7日（火）

2 確認箇所

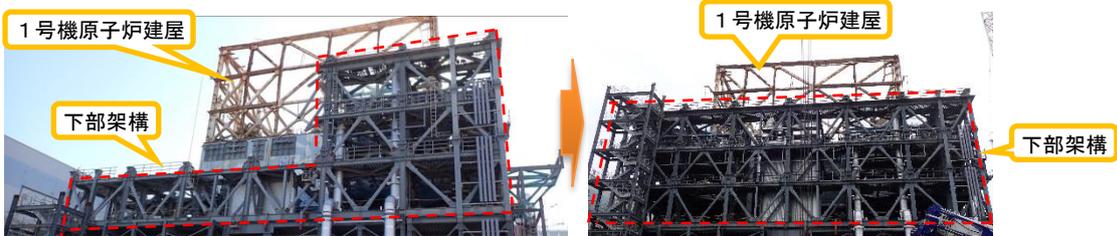
(写真1) 建屋北側の状況

- ・1号機原子炉建屋の北面では、仮設構台の上部に組み立てる下部架構の設置が終了していた。（写真1）
- ・1号機原子炉建屋の西面では、下部架構の設置が進められていた。（写真2）
- ・1号機原子炉建屋の北側ヤードには、構外ヤードで地組された下部架構が仮置きされていた。（写真3）

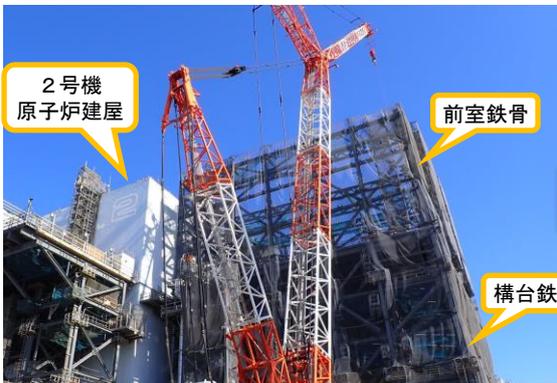
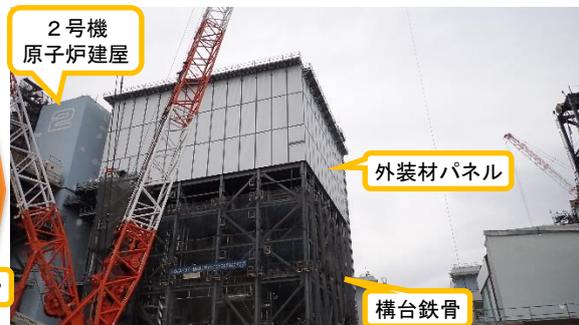
(写真4) 建屋南側ヤードの状況

- ・燃料取り出し用構台前室部ユニットへ外装材パネルが取付けられていた。（写真4）
