福島第一原子力発電所現地確認報告書

令和6年4月24日（水）

- ・海底再被覆工事現場（1－4号機取水路開渠、メガフロート）
- ・東波除堤魚類移動防止網
- ・1－4号機取水路開渠出口魚類移動防止網
- ・ALPS処理水希釈放出設備

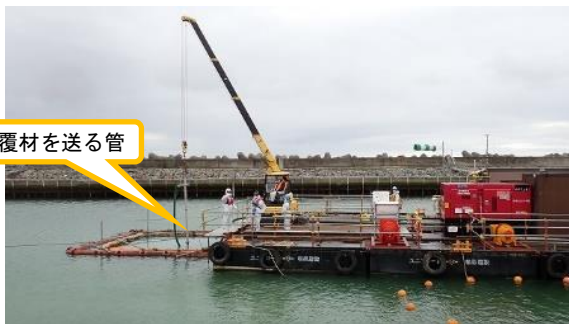
(写真 1)
ユニフロート台船を使った施工状況

- ・2層目の被覆施工がユニフロート台船を使って実施されていた。（写真1）
- ・被覆施工に使用する被覆材（ベントナイトスラリー＋セメント）を調製して圧送するためのプラントが稼働していた。（写真2）
- ・東京電力によると、令和6年上期中の工事完了を目指しているとのことであった。

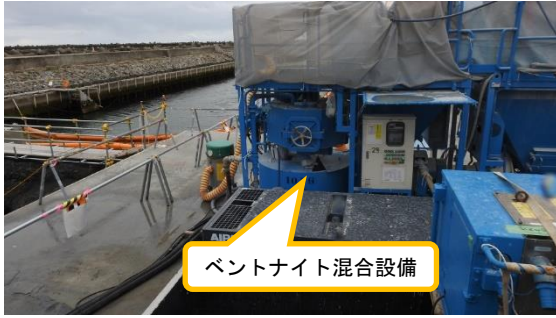
(写真 2 - 2)
被覆材調製プラントの状況①

ベントナイト混合設備

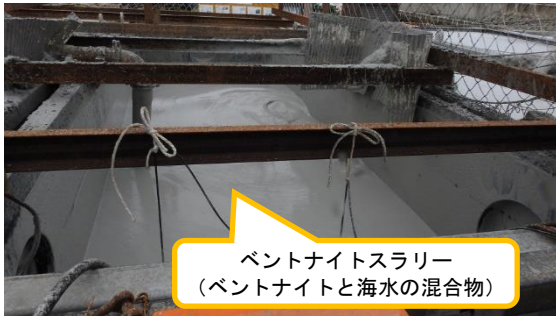
(写真 2 - 3)
被覆材調製プラントの状況②

ベントナイトスラリー
(ベントナイトと海水の混合物)

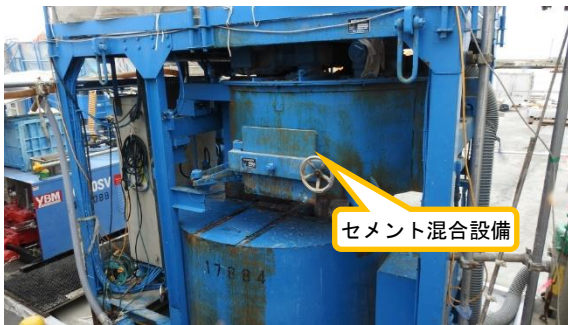
(写真 2 - 4)
被覆材調製プラントの状況③

セメント混合設備

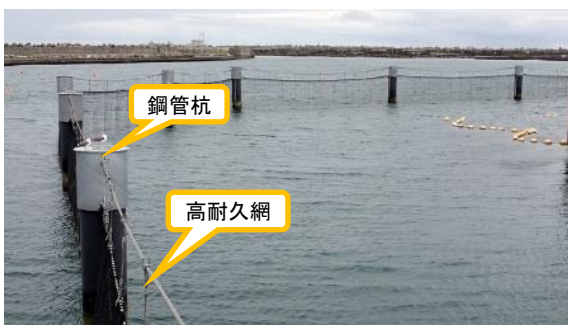
(写真 3)
東波除堤魚類移動防止網の設置状況

- ・東波除堤魚類移動防止網を確認したところ、外観の異常（杭、網の破損等）は認められなかった。（写真3）

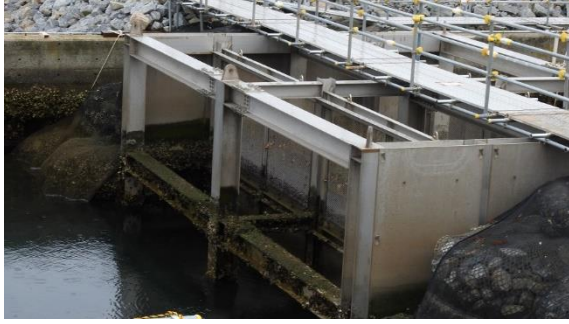
(写真4)

- ・ 1 - 4 号機取水路開渠出口に設置された魚類移動防止網を確認したところ、外観の異常（破損等）は認められなかった。（写真 4）

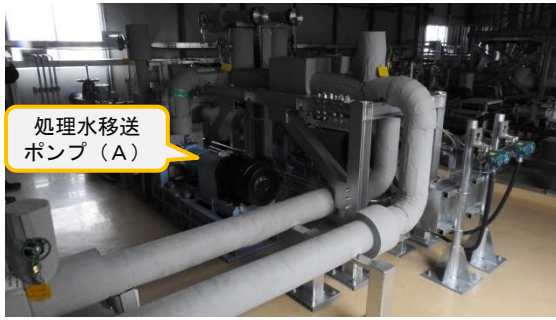
- ・11時頃にALPS処理水移送ポンプ及びALPS処理水移送配管を確認したところ、A系、B系ともに停止していた。確認した範囲では、漏えい等の異常は認められなかった。(写真5)
- ・11時30分頃に海水移送ポンプ及び海水移送配管を確認したところ、B系とC系が稼働していた。確認した範囲では、漏えい等の異常は認められなかった。(写真6)
- ・東京電力によると、放出を停止したが、放出設備自体に異常は確認されなかったとのこと。また、停電していた一部の所内電源が復旧したことから、17時16分に放出を再開したとのこと。

(写真5)
処理水移送ポンプの状況
※停電に伴い建屋内の照明が消灯していた

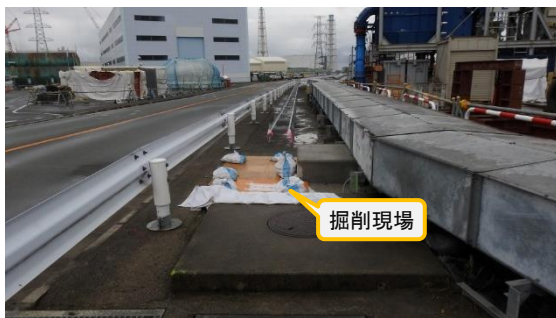
(写真7)
掘削現場の状況

また、大型機器点検建屋西側屋外で作業員が掘削作業中にやけどを負った事象が停電と同時刻に発生しており、停電との因果関係は確認中であるが、電線を掘削機で傷つけたと推定しているとのこと。(写真7)
