福島第一原子力発電所現地確認報告書

- 1 確認日
令和6年5月10日（金）
- 2 確認箇所
共用プール建屋周辺
- 3 確認項目
共用プール建屋雨水排水改修工事の状況

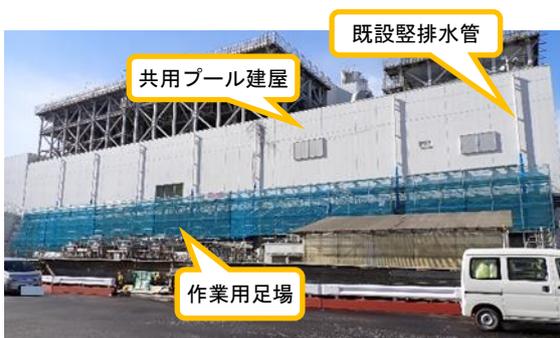
(写真1-1)
共用プール建屋の概観(東側)
(令和5年1月31日撮影)

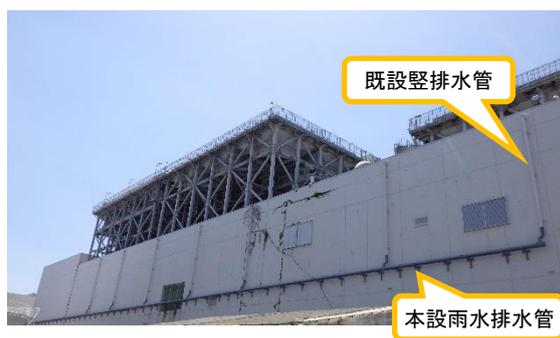
- ・本設雨水排水管が建屋の東・西・南側に設置されており、それぞれ地下に埋設されている排水路に接続されていた。（写真1）
- ・本設雨水排水管の設置に伴い、仮設導水管が撤去されていた。（写真2）
- ・共用プール建屋の東側と軽油タンク周りの敷地がコンクリートによりフェーシングされており、雨水の地下浸透を防ぐための措置が進められていた。（写真3）
- ・目視で確認した範囲で、雨水排水管の破損や雨水の滴下等の異常は見られなかった。

(写真1-2)
同左
(令和6年5月10日)

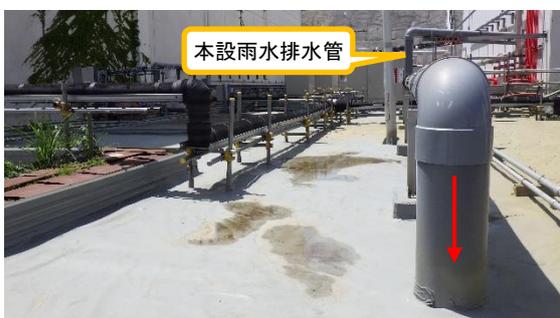
(写真1-3)
本設雨水排水管(写真1-2)の排水路接続状況(建屋南東側)

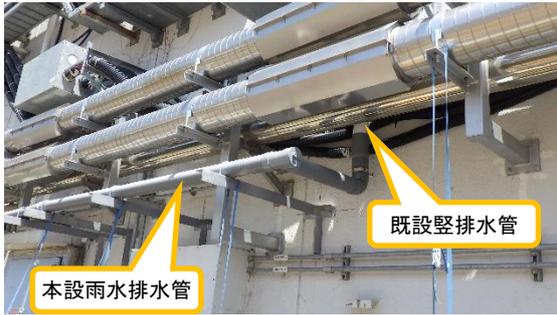
(写真1-4)
本設雨水排水管の設置状況（共用プール建屋西側）

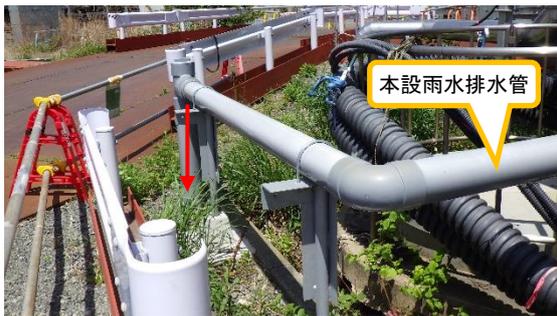
(写真1-5)
本設雨水排水管（写真1-4）の排水路接続状況（建屋北西側）

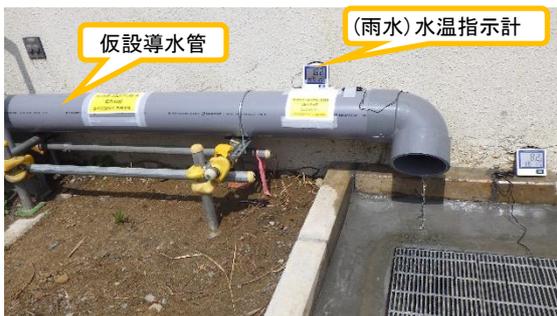
(写真2-1)
仮設導水管末端の状況（軽油タンク南側）
(令和4年4月6日撮影)

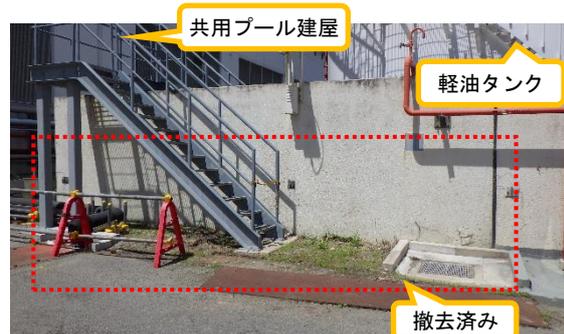
(写真2-2)
同左（撤去済み）
(令和6年5月10日撮影)

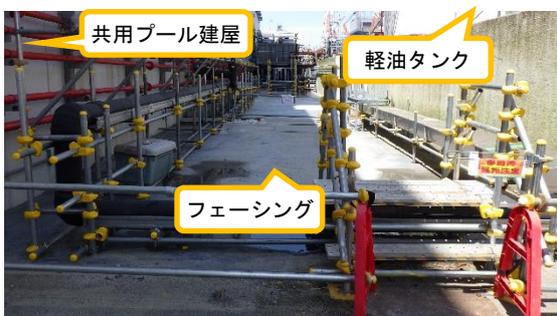
(写真3)
フェーシングの状況（建屋東側）
