福島第一原子力発電所現地確認報告書

令和6年5月14日（火）

Eタンクエリア

フランジ型タンク除染解体作業の実施状況

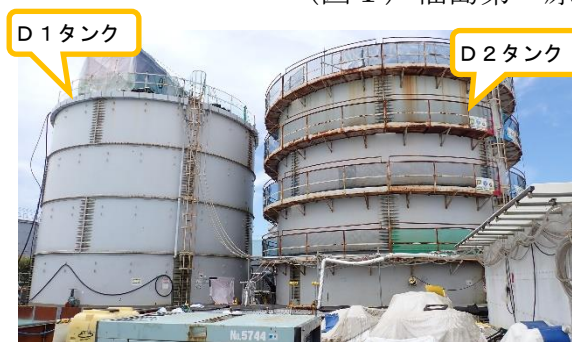
Eタンクエリアではフランジ型タンクの解体作業が進められており、現在までに全49基中47基の解体が完了している。残る2基のタンク（D1・D2タンク）は底部残水（RO濃縮水）の α 核種濃度が高いことが確認されており、漏えいのリスクを低減するために、タンク内の残水やスラッジの移送後にタンク内面のレーザー除染を行い、解体することとしている。D2タンクについては、令和6年3月末までにレーザー除染が終了し、現在、解体作業が進められていることから、その状況を確認した。なお、D1タンクについては、タンク内のスラッジを令和6年12月頃までに回収した後、タンク内面の除染を行い解体する予定としている。（図1）（写真1）（前回確認：令和6年4月5日）

(写真1)
D1、D2タンクの概観
(東側から撮影)

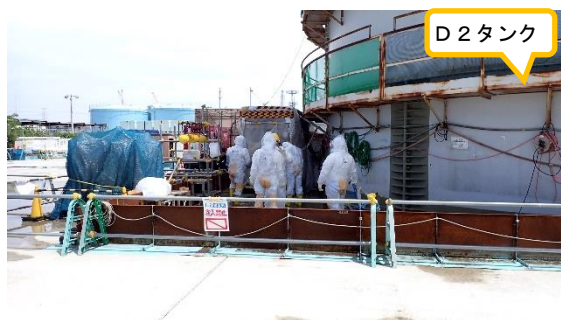
- ・確認時は、D2タンク内のタンク底板モルタルの研り作業※が行われていた。（写真2）
- ・研り作業にて発生するダスト対策のため、タンク側板マンホール部に設置したダクトを通じて、D2タンク西側に設置した集塵機にてダストを捕集する対策が実施されていた。（写真3）
- ・D1タンクにおいては、作業は行われていなかった。（写真4）

※ タンク底板の目地（フランジ部）に漏えい防止のために充填されているモルタルを取り除く作業

(写真2)
タンク底板モルタル研り作業のため
タンク内への入域準備をしている作
業員の状況

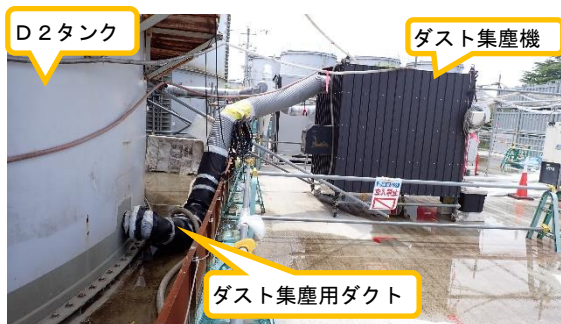
(写真3)
D2タンク西側におけるダスト集塵
機の設置状況

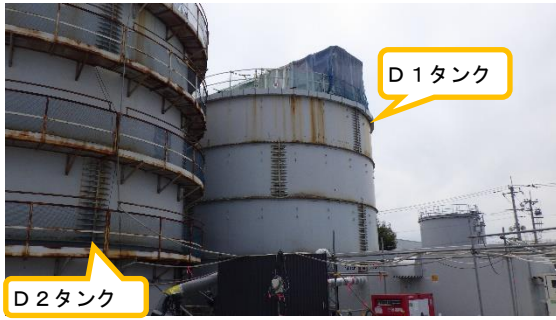
(写真4)
D1タンクの状況
(北西側から撮影)
