福島第一原子力発電所現地確認報告書

- 1 確認日
令和6年5月21日（火）
- 2 確認箇所
H1東タンクエリアの東側エリア（図1）
- 3 確認項目
瓦礫類等の詰替作業の実施状況

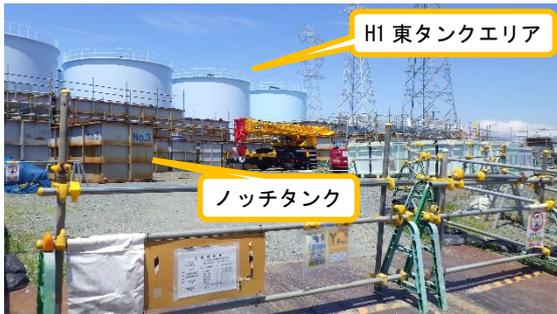
(写真1) 工事現場全景

- ・現場ではノッチタンクをクレーンで作業場に移動し、詰替容器（6 m³）への詰替作業の準備がされていた。（写真1、2）
- ・詰替作業場には足場が組み立てられ、立入制限がなされていた。（写真3）
- ・調査範囲において、ノッチタンクからの漏水や廃棄物等の飛散流出は確認されなかった。（写真3）
