福島第一原子力発電所現地確認報告書

固体廃棄物貯蔵庫第10棟建設予定地

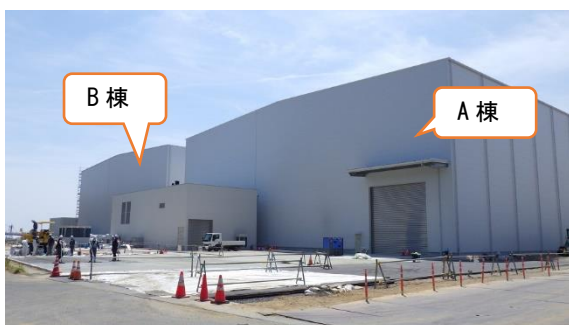
(写真1)

固体廃棄物貯蔵庫第10棟（A棟・B棟）建設予定地の状況

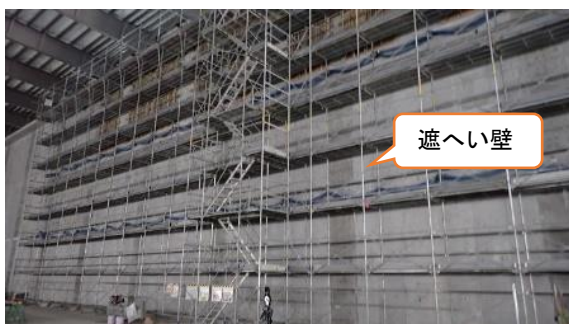
(写真2)

固体廃棄物貯蔵庫第10棟（B棟）建屋内におけるコンクリート製遮へい壁の設置作業状況

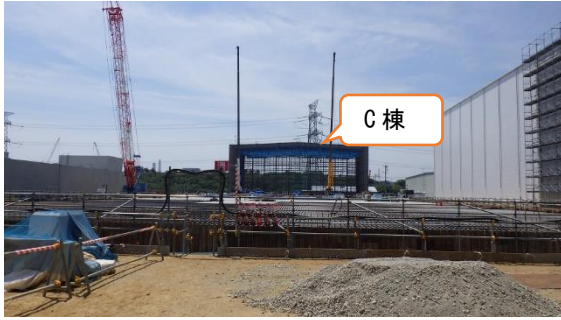
(写真3)
固体廃棄物貯蔵庫第10棟（C棟）
建設予定地の状況（北側から撮影）

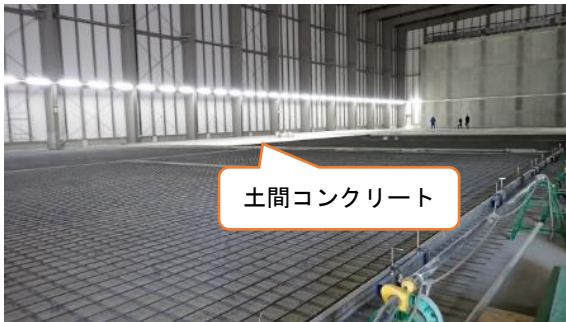
- ・ 固体廃棄物貯蔵庫第10棟のB棟とC棟の建設予定地を確認したところ、生コンクリート供給が関係する作業は行われていなかった。（写真4）
- ・ 東京電力によると、再発防止対策を講じた上で、作業を再開するとのこと。

(写真4-1)
固体廃棄物貯蔵庫第10棟（B棟）
土間コンクリートの打設状況
※作業停止中

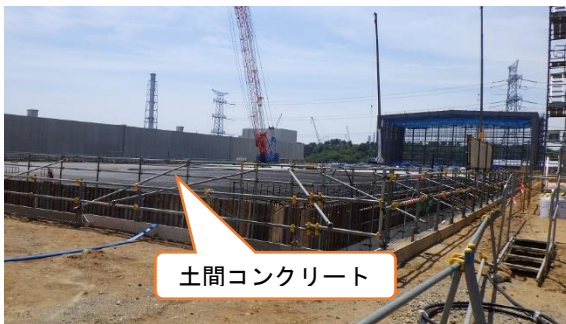
(写真4-2)
固体廃棄物貯蔵庫第10棟（C棟）
土間コンクリートの打設状況
※作業停止中
