## 福島第一原子力発電所現地確認報告書

- 1 確認日  
令和6年6月4日（火）
- 2 確認箇所  
Jエリア解体タンク部材一時保管施設（その3テント）（図1）
- 3 確認項目  
増設雑固体廃棄物焼却設備廃棄物貯留ピット内伐採木チップの回収状況の確認
- 4 確認結果の概要

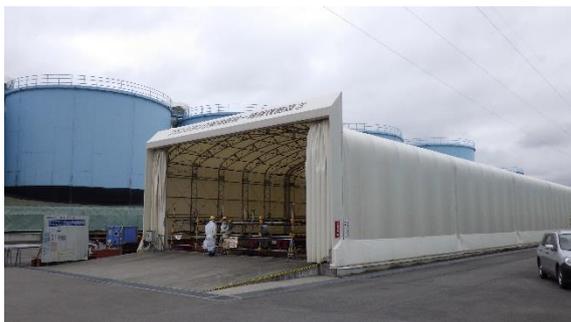
(写真 1 ①) 施設外観

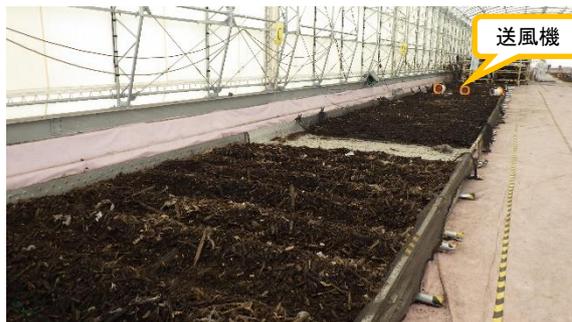
- ・伐採木チップはエリア分けされ、1次乾燥、2次乾燥及び袋詰め乾燥作業が行われていた。（写真1）
- ・乾燥は床面を養生したテント内で行われており、適宜床面の清掃（飛散した伐採木チップ等の回収）が実施されており、テント外への飛散または漏えい対策が講じられていた。（写真2）

(写真 1 ②) 1次乾燥

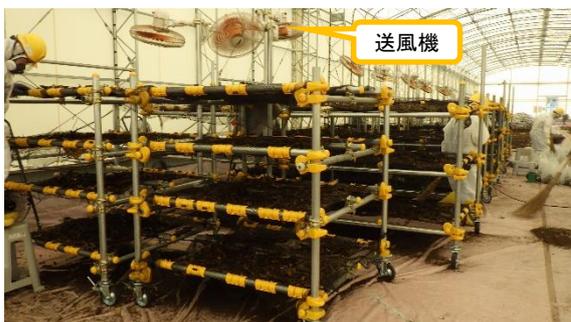
(写真 1 ③) 2次乾燥

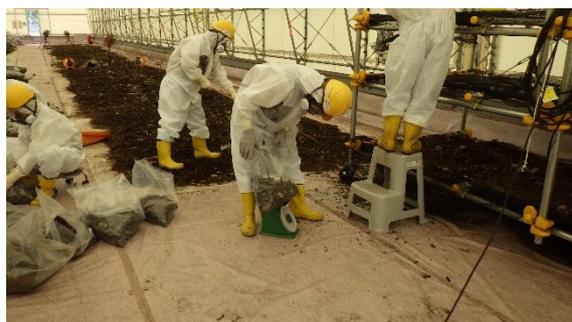
(写真 1 ④) 袋詰め作業

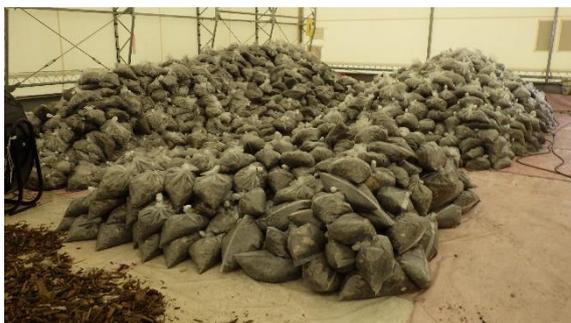
(写真 1 ⑤) 袋詰めされた伐採木チップ

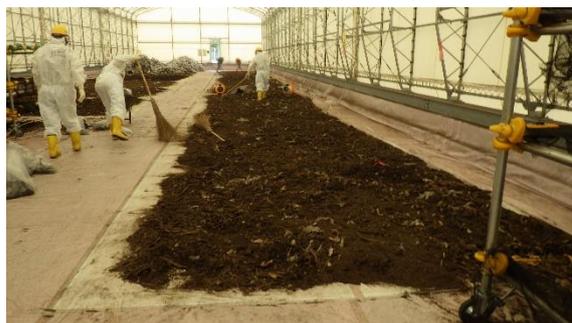
(写真 2) 清掃作業
