## 福島第一原子力発電所現地確認報告書

- 1 確認日  
令和6年6月3日（月）
- 2 確認箇所  
J1西タンクエリア及びG4南タンクエリア（図1）
- 3 確認項目  
ALPS処理水移送ラインにおける漏水通報に基づく現況確認

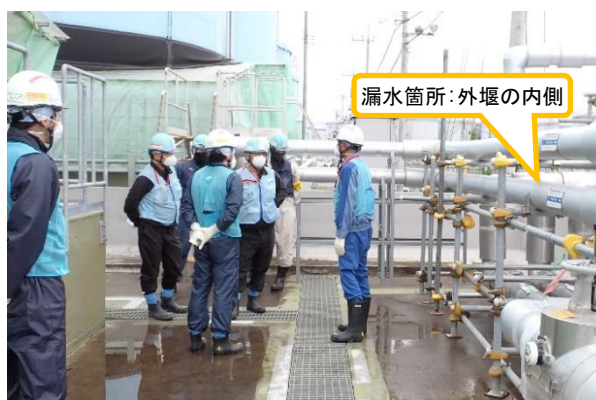
- ・現場到着時には、漏水箇所をビニール袋で覆い、滴下した漏水を回収していた。漏水の性状を確認したところ、移送中の ALPS 処理水そのものではなく雨水と判断されたため、準備が整い次第、カバー及び保温材を剥がして配管の状況を確認するとのことであった。（写真1）
- ※ 移送元の G4 南タンクエリア確認後、再度漏えい対応状況を確認するため J1 西タンクエリアに戻った際にこれら配管保護のカバー及び保温材を剥がした状態も確認したところ移送ライン本体部分の配管からの漏えいはないことが確認できた。（写真2）

(写真1①) J1西タンクエリア北側  
原子力規制庁職員も現況を確認中

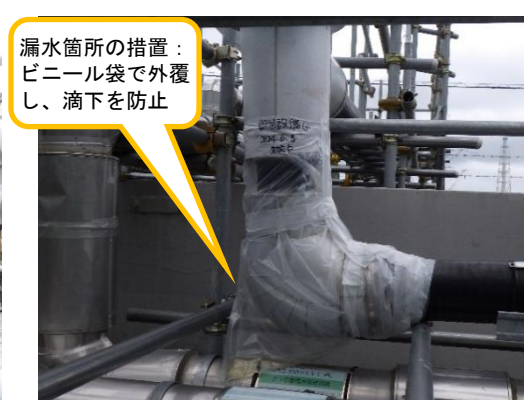
(写真1②) 漏えい箇所の措置状況

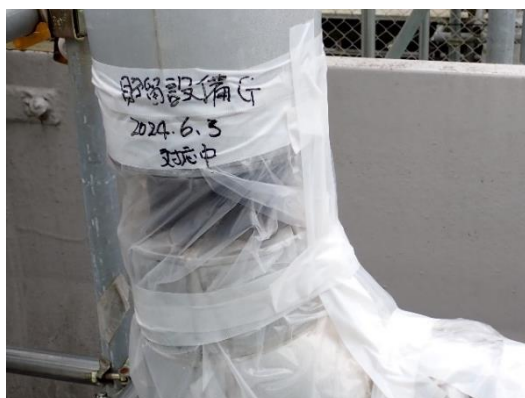
- ・発見日時： 6月3日 9:24頃
- ・発生場所： J1西タンクエリア（内堰と外堰の間）
- ・現場状況： 配管保温材より漏水が毎秒1～2滴程度滴下
- ・対応状況： 外堰の排水弁を全閉し、漏水のRI測定等を実施。また、当該箇所は、G4南タンクエリアC群からALPS処理水を測定・確認用設備タンクC群へ移送するラインであることを考慮し、移送を10:00に停止。

(写真1③) エルボウ付近より滴下

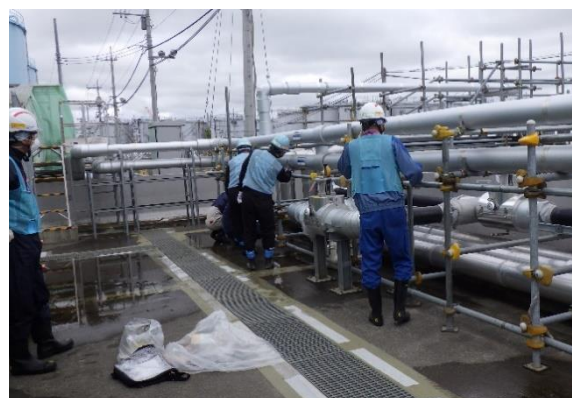
(写真1④) 保護材撤去の準備作業

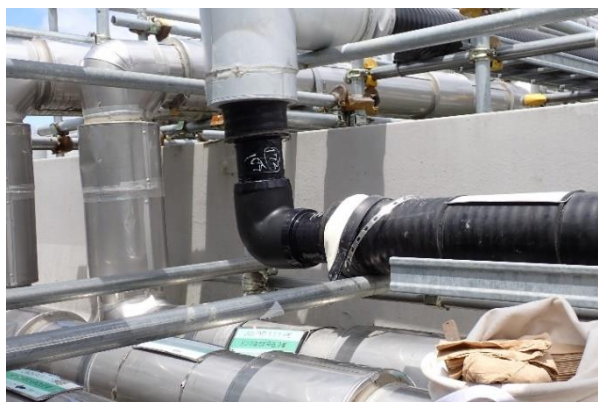
(写真2①) J1西タンクエリア北側の漏えい箇所  
の保護材を剥がし、配管からの漏えい有無を確認

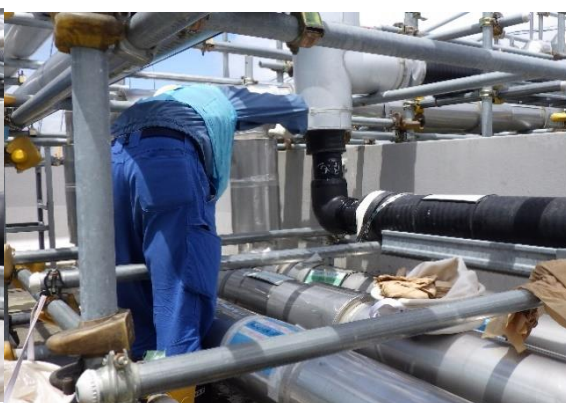
(写真2②) 移送ライン本体部分の配管からの漏えいがないことを確認

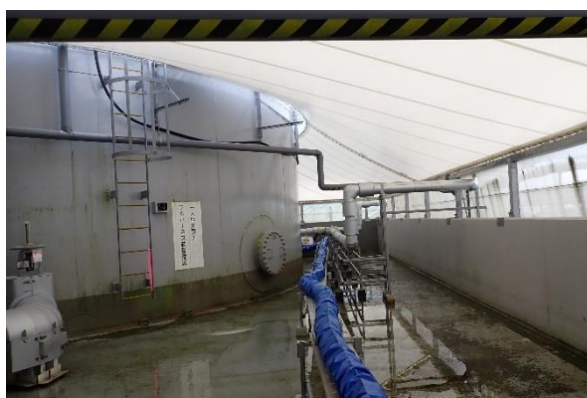
(写真3①) G4南タンクエリア内

- ・漏水の対応状況を確認後、移送元である G4 南タンクエリア内の C 群タンクの対応状況を確認した。
- ・移送用ポンプ（同ポンプ稼働用のディーゼル発電機も併せて）は稼働していない状況であったことを確認した。（写真3）

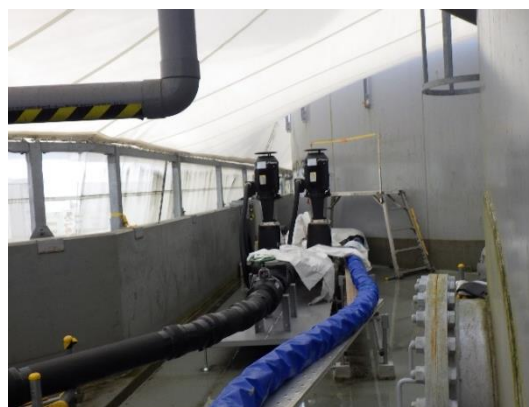
(写真3②) C群タンクの移送ポンプ
