## 福島第一原子力発電所現地確認報告書

令和6年6月13日（木）

使用済燃料乾式キャスク仮保管設備（図1）

使用済燃料乾式キャスク仮保管設備増設工事の状況

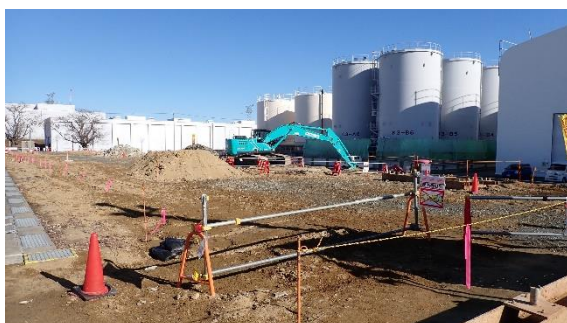
(写真1-1)  
敷地東側拡張工事の状況  
(南西側から撮影)  
(令和6年1月9日撮影)

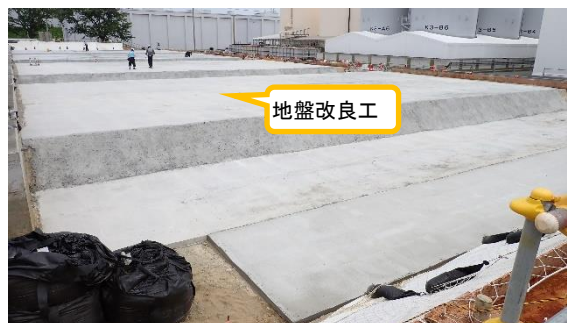
- ・地盤改良工の施工が終了しており、現地確認時においては、地盤改良工の施工状況を確認するための測量及び地盤改良土均しコンクリート目地の手入れ作業が実施されていた。（写真1）
- ・使用済燃料乾式キャスク設置予定箇所については、重量物の設置に対応するため、地盤改良土を高さ1m程度盛土する形で施工されていた。（写真2）
- ・熱中症対策として、現場には暑さ指数計（WBGT計）が設置され、測定値を記録掲示し、作業員へ周知する対応が行われていた。（写真3）

(写真1-2)  
敷地東側拡張工事の状況  
(南西側から撮影)  
(令和6年6月14日撮影)

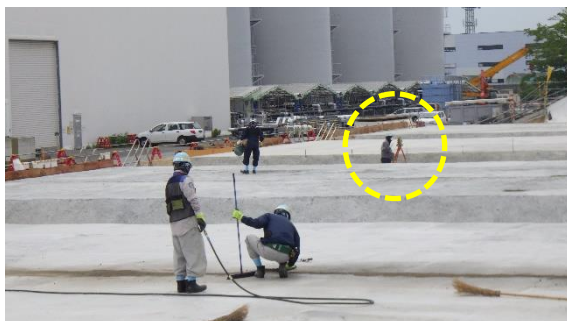
(写真1-3)  
測量作業の実施状況  
(北側から撮影)

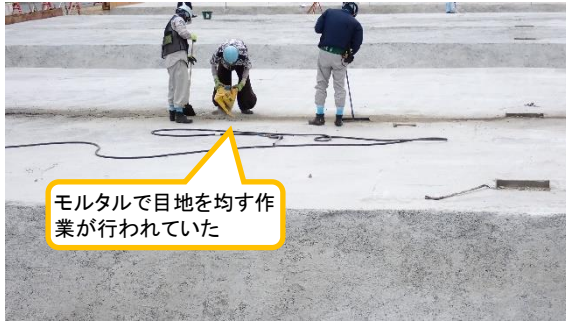
(写真1-4)  
地盤改良土均しコンクリート目地の  
手入れ作業状況  
(北側から撮影)

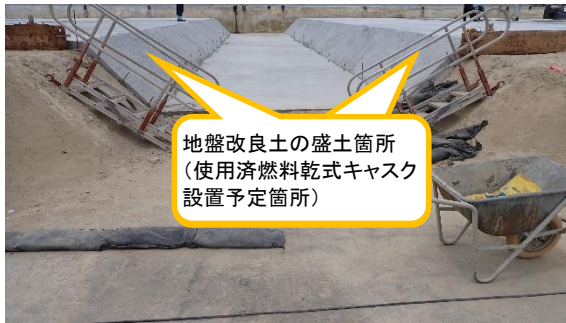
(写真2)  
地盤改良工の施工状況  
(東側から撮影)

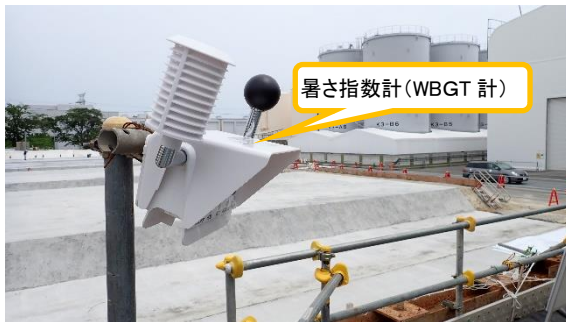
(写真3-1)  
暑さ指数計(WBGT計)の設置状  
況  
(工事現場南側に設置)

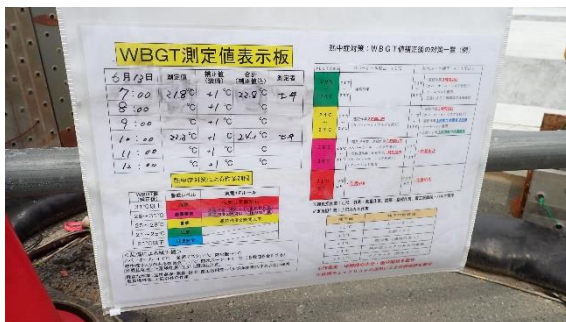
(写真3-2)  
暑さ指数(WBGT)測定値の記録  
掲示状況  
(工事現場南側に設置)
