福島第一原子力発電所現地確認報告書

サイトバンカ建屋（第三セシウム吸着装置：SARRYⅡ）（図1）

高温焼却炉建屋（HTI建屋）からの放射性物質を含む水の漏えい事象を受けた第三セシウム吸着装置（SARRYⅡ）の設備改修状況

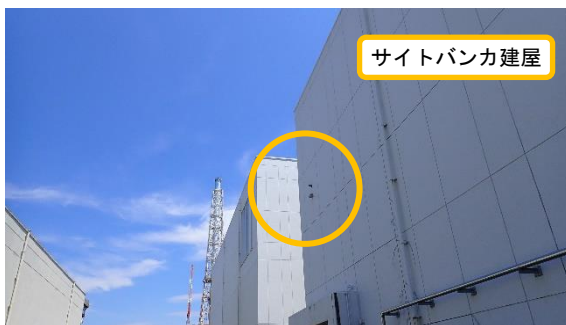
- ・サイトバンカ建屋の外壁部において、旧水素ベントロの上部に放射性物質を含む水の漏えい防止対策を講じた新たな換気口が設置されていた。（写真1）

(写真1-1)
サイトバンカ建屋西側外壁部の外観
(南側から撮影)
※ 丸囲み箇所旧水素ベントロと水素換気口が設置されてある。

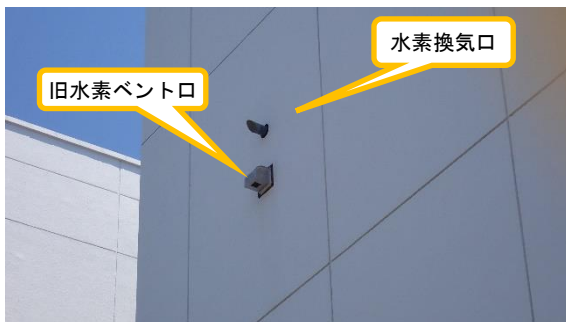
(写真1-2)
丸囲み箇所を拡大

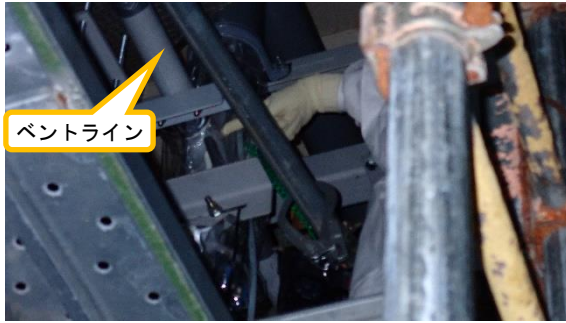
- ・建屋外への水の流出を防止するため、既存の配管は切断され、水素のみが建屋外に排出されるようにベントラインが設置されていた。（写真2）
- ・また、ベントラインに水が流入した場合に、下部に設置されたドレンタンク（容量約150L）へ水を導くためのドレンラインが設置されていた。（写真3）
- ・ドレンラインは、水の飛散防止対策として内管と外管の二重構造となっていた。（写真4）

(写真2)
ベントラインを確認している状況

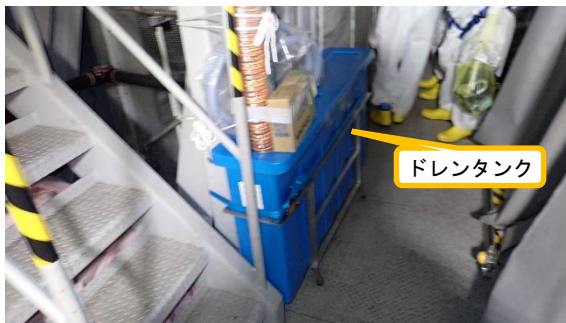
(写真3)
ドレンタンクの設置状況

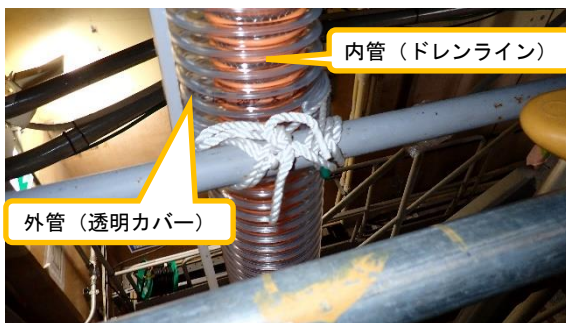
(写真4)
ドレンラインの設置状況
※ ドレンラインには、飛散防止用の透明カバーが設けられていた。

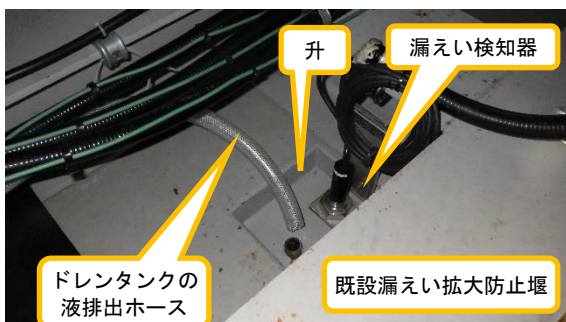
- ・ドレンタンクに水が流入した場合は、ドレンタンク底の液排出ホースから、漏えい検知器が設置されている升へ水が導かれ、検出器が作動する仕組みとなっていた。（写真5）
- ・確認時、SARRY II からの水の漏えいはなく、既設漏えい拡大防止堰にも異常は認められなかった。（写真5）

(写真5)
漏えい検知器の設置状況
