2024年8月20日第2回福島県廃炉安全監視協議会

6号機高圧電源盤6Cの電源停止 および火災報知器の作動について

2024年8月20日

東京電力ホールディングス株式会社

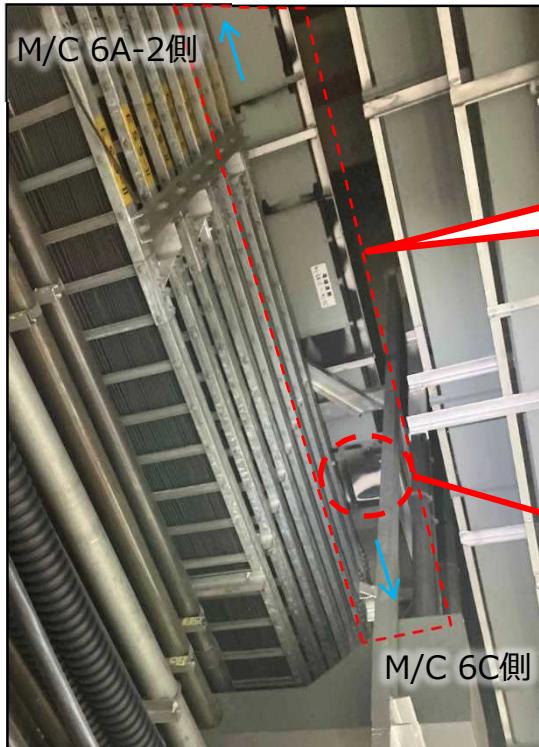
相非分割母線(見上げた状況)

相非分割母線ダクトカバー及び相非分割母線本体にアークによる損傷を確認 (6/19)

相非分割母線のダクトカバーに
アークによる損傷を確認

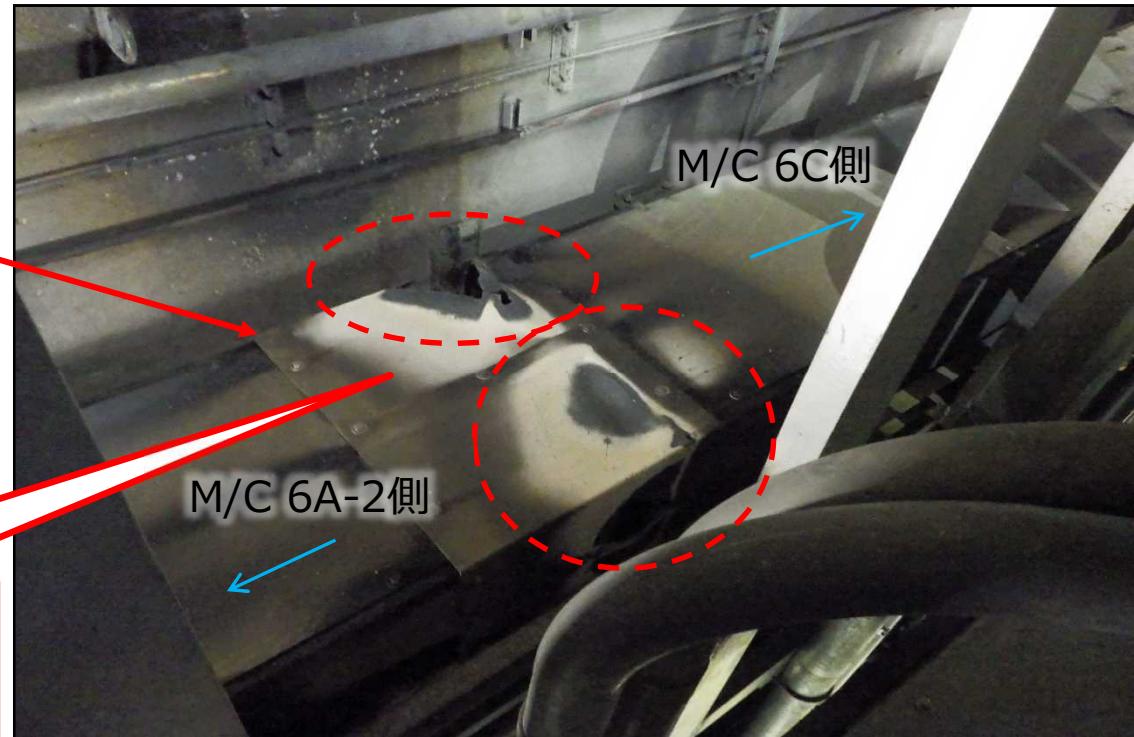
相非分割母線(上から見た状況)

6/18に相非分割母線のダクトサポート
付近に変色があることを確認
当該部分について、6/19に調査を実施

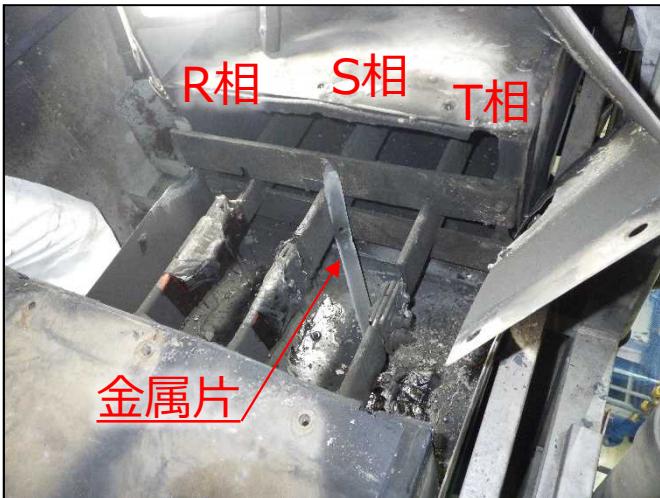
<事故推定箇所>

- R相導体の欠損が大きく、導体支持板部分での欠損であることからR相の導体支持板部分から地絡が発生したものと推定。
次にT相の欠損が大きいことからT相地絡が発生しR相-T相短絡が発生したと考えられる。金属片については、ダクトカバーの痕跡から短絡の直接原因ではなく、アークの影響により落下したものと推定。
- 推定事故様相は以下のとおり。
 - ・ダクトカバーに金属片が挟まって生じた隙間から湿気や塵埃が侵入し、導体支持板に水分や塵埃が付着
 - ・導体支持板等の絶縁性能低下によりR相で地絡が発生
 - ・アークが発生し導体支持板を溶融、可燃性ガスや煤が充满
 - ・R相地絡による他相の過電圧と煤による沿面絶縁の低下によってT相も地絡してR相-T相短絡が発生
 - ・短絡アークが発生して、一気に可燃性ガスを生成、アークで引火して燃焼が発生
- 金属片の構造調査の結果、ボルト径、ボルト間隔、塗装材、金属片厚みなどより、仕様変更前のダクトで使用していたスペーサーと推定。

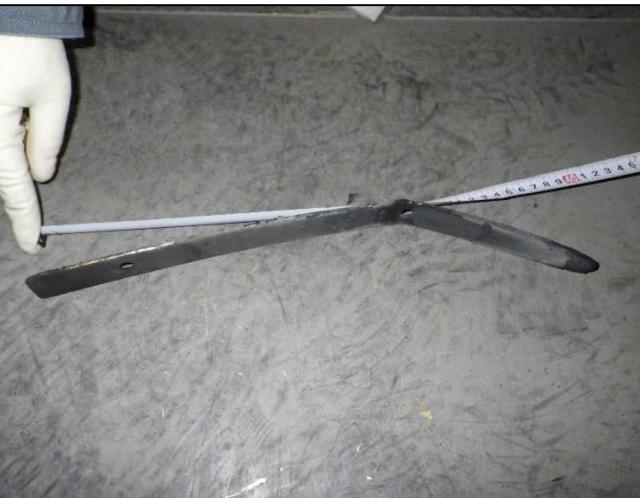
<金属片>

- 金属片の構造調査の結果、ボルト径、ボルト間隔、塗装材、金属片厚みなどより、建設中に仕様変更となり、不使用となったスペーサーと推定。
- 建設時の据付において不使用の部材を当該ダクト蓋のみに挟んで据え付けたものと推定。
- なお、スペーサーは短絡時の熱により一部が溶損し、先端が尖った形状となったと推定。

- 当該金属片は、ダクトカバーに残ったアーク放電の痕跡から、建設時からカバーに挟まっていたもので、短絡アークによって把持されていた端部が溶損して発見時の場所に落下したと推定。
- ダクトカバーに挟まつた金属片は、隙間を形成し、外気の侵入口となり、事故箇所の湿度と塵埃環境を悪化させた特殊な状況であったと推定。

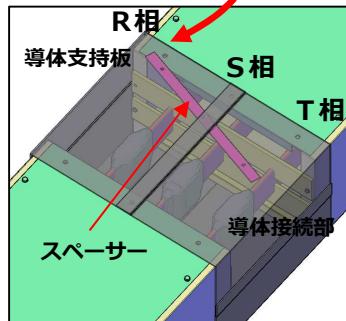
①スペーサーによる隙間
ダクトカバーにスペーサーが挟まって生じた隙間から湿気や塵埃が侵入し、導体支持板に水分が付着

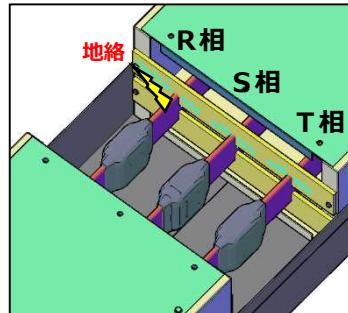
②絶縁低下が発生・R相地絡
導体支持板等で絶縁低下が発生し、R相で地絡事故が発生

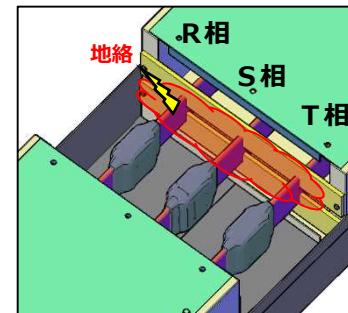
③可燃性ガス・煤の充満
アーケが発生して導体支持板を溶融、可燃性ガスや煤が充満

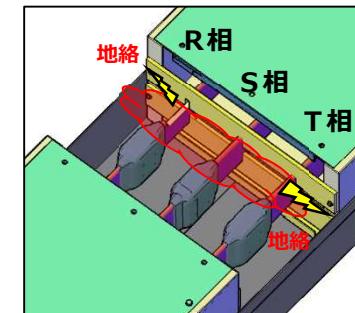
④健全相過電圧によるT相地絡
R相地絡による健全相過電圧と煤による沿面絶縁の低下によってT相も地絡してR相-T相短絡が発生

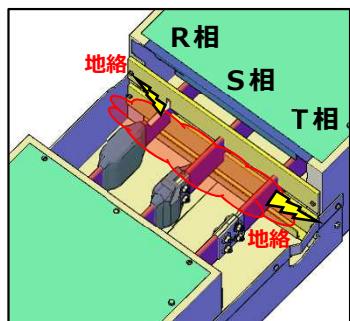
⑤異相地絡短絡による燃焼
短絡アーケが発生して、一気に可燃性ガスを生成、アーケで引火して燃焼が発生

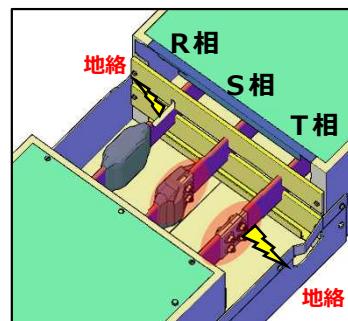
⑥導体接続部の露出
導体や導体支持板、および導体接続部の絶縁物が燃焼し、導体接続部が露出。
煤やガス、アーケなどにより
気中放電しやすい環境となり、
T相の地絡は最短距離のボルトからの気中放電に移行

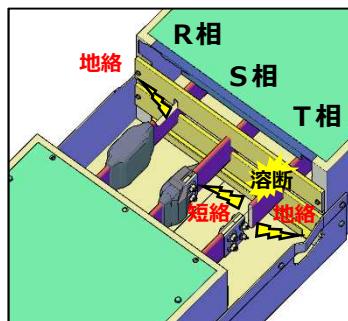
⑦気中アーケの発生
T相の気中アーケにより導体やダクトが熱せられ金属が気化した浮遊物が発生、S相導体接続部の露出ボルトとのS-T間の短絡も発生してT相の導体を溶断、S相も溶融、R相も気中アーケを生じてダクトカバーやスペーサーを溶損

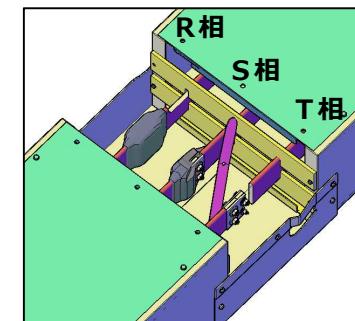
⑧電源遮断
短絡保護リレーにより電源が遮断され、アーケが消失して事案が収束
一部残存した金属片が落下したものと推定

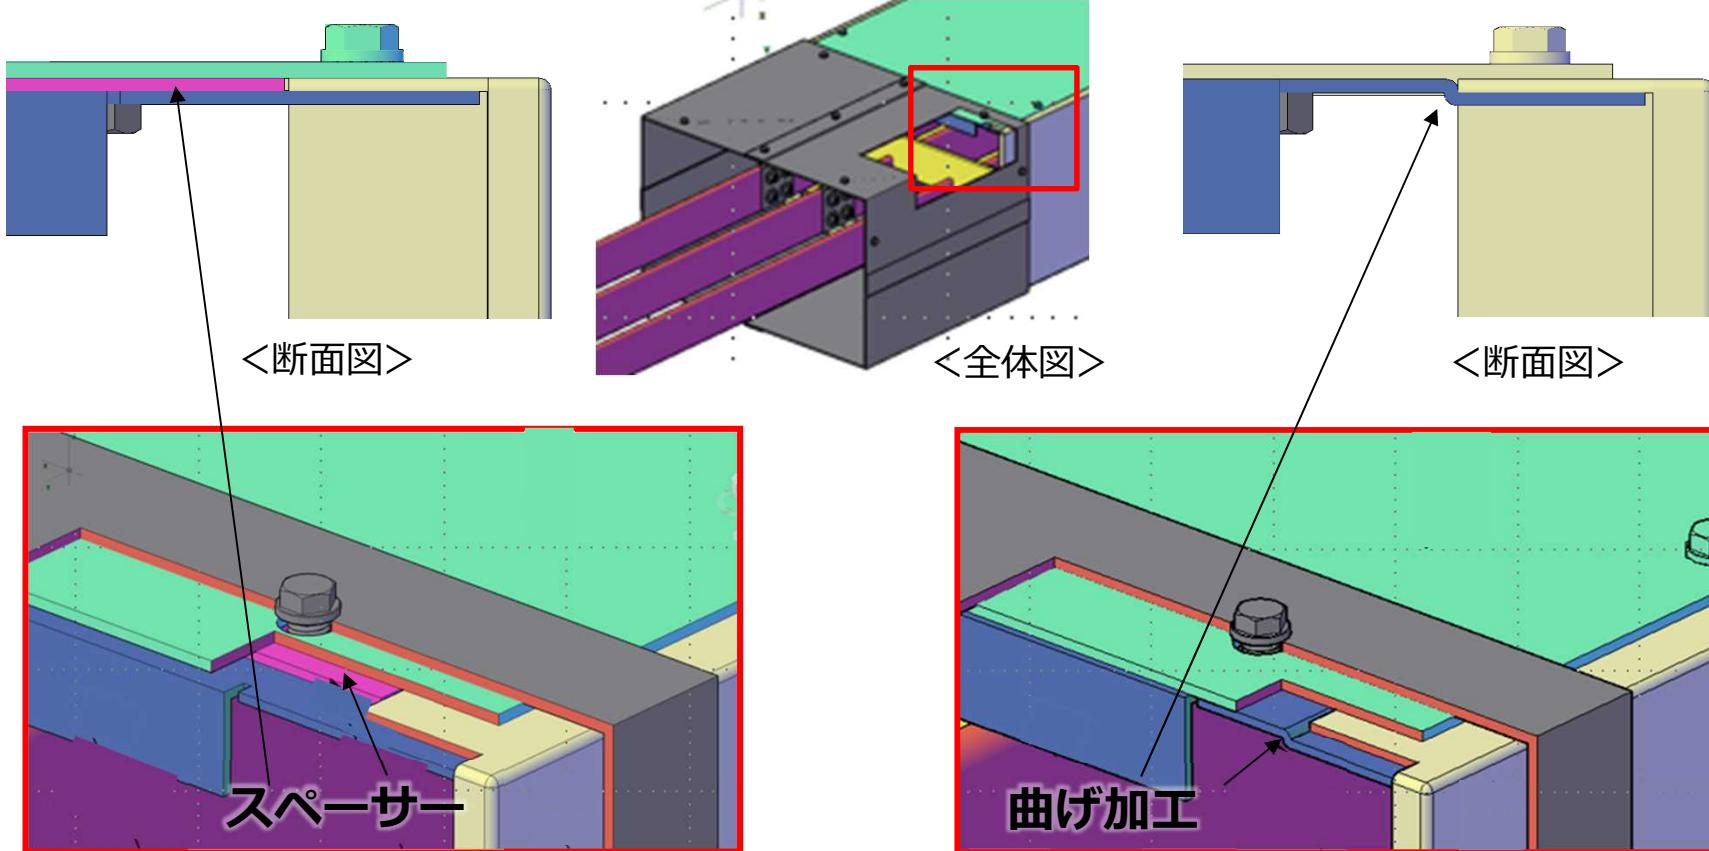
【仕様変更前 ダクト】スペーサーあり曲げ加工なし

【仕様変更後 ダクト】スペーサーなし、曲げ加工あり

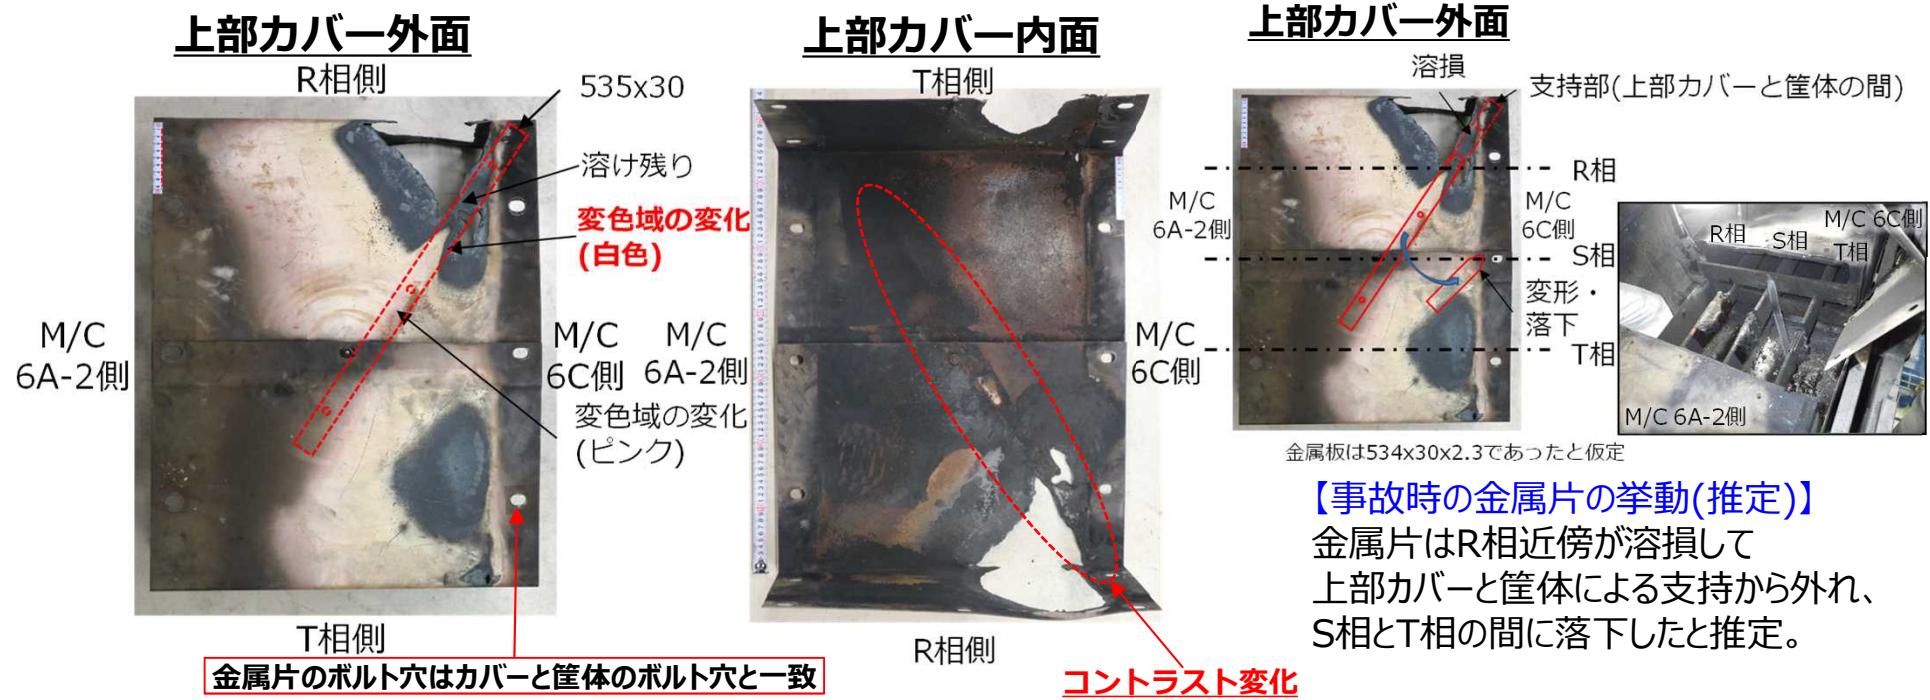
【事故前の金属片の位置（推定）】

上部カバー外面に局所的な遮熱の痕跡が認められた。内面の当該部にコントラストの変化が認められた。
⇒ カバーと筐体の間に金属板が挟まっていたと推定。

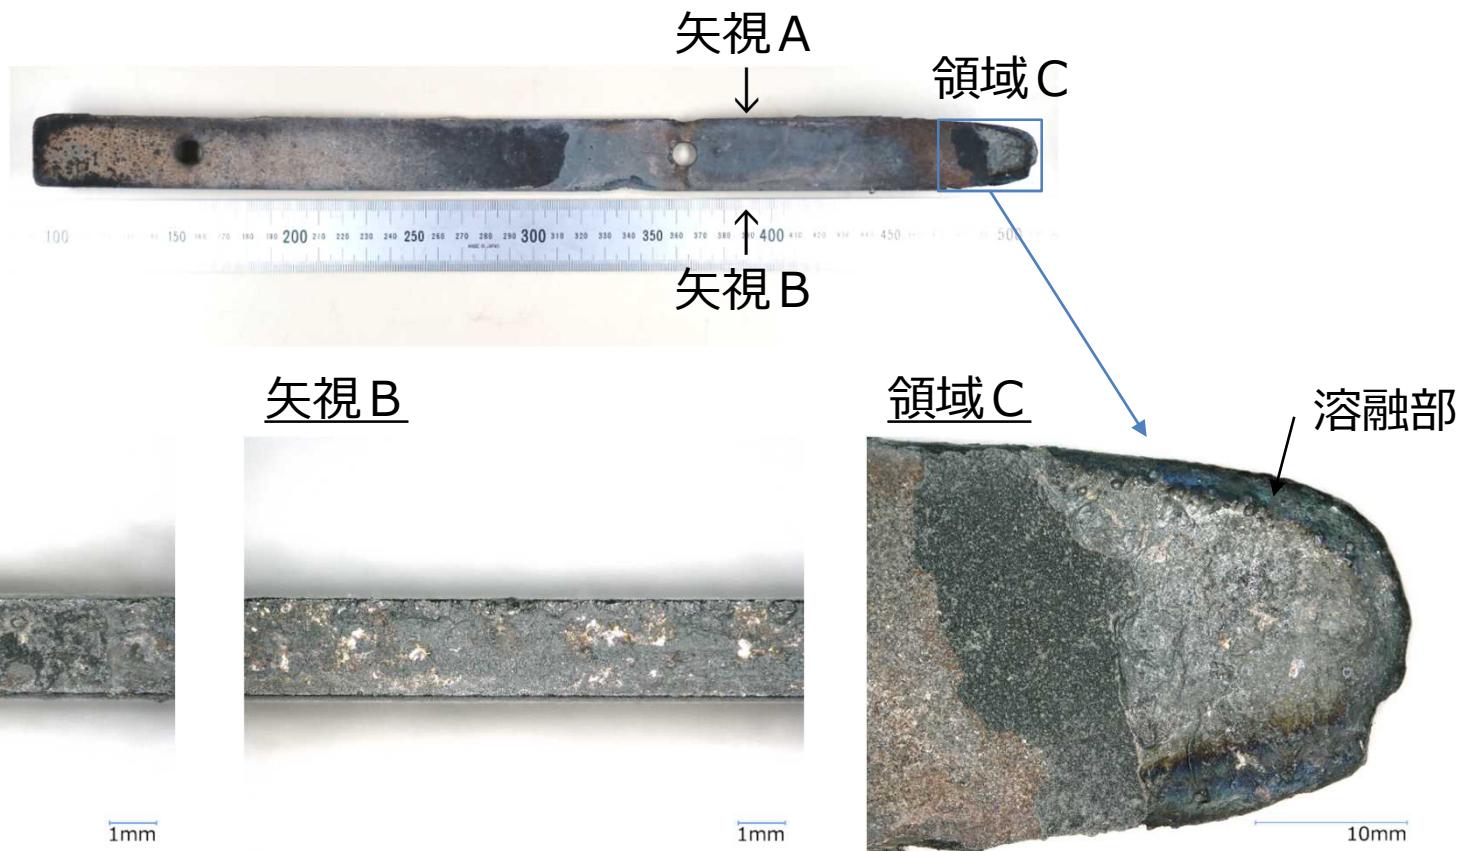
- 矢視A、矢視Bの端面は平坦であった（溶解や変形が認められない）ため、部品の形状のままであると推定。
- 領域Cは溶融・固化していた。金属片はさらに長尺であった可能性がある。

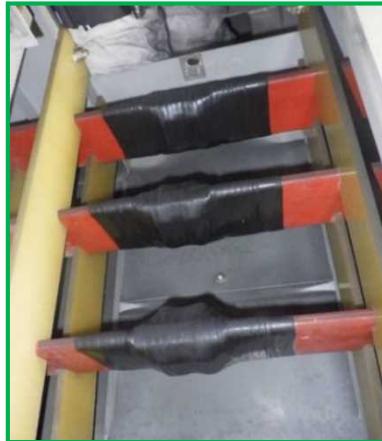
事故点より北へ約 9m
箇所内部写真

現場確認の結果、事故点より北 約9m、南 約7m箇所まで煤の付着を確認

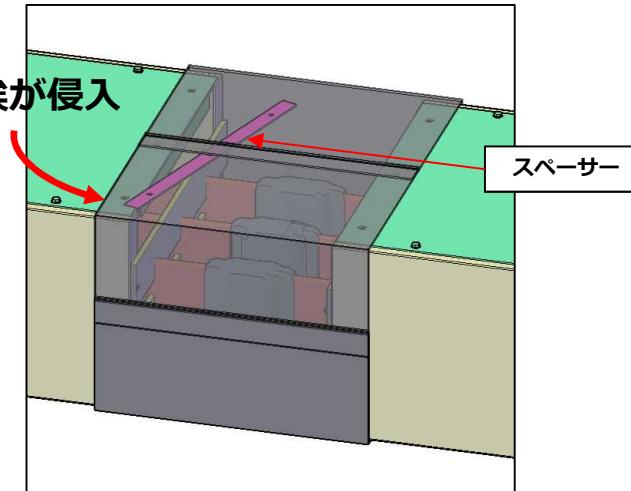
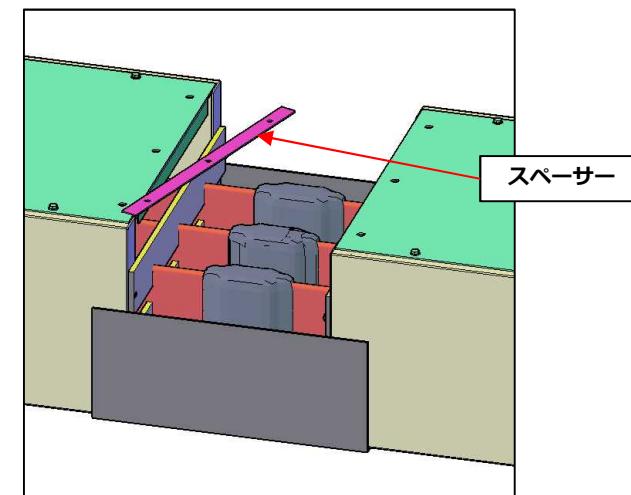
隙間から
湿気や塵埃が侵入

スペーサーが斜めになった明確な理由は不明であるが、推定として建設時のカバー設置施工途中や2011年3月の福島県沖地震等で斜め向きになった可能性が考えられる
