## 福島第一原子力発電所

## 2号機使用済燃料プールスキマサージタンクの水位低下に伴う対応について

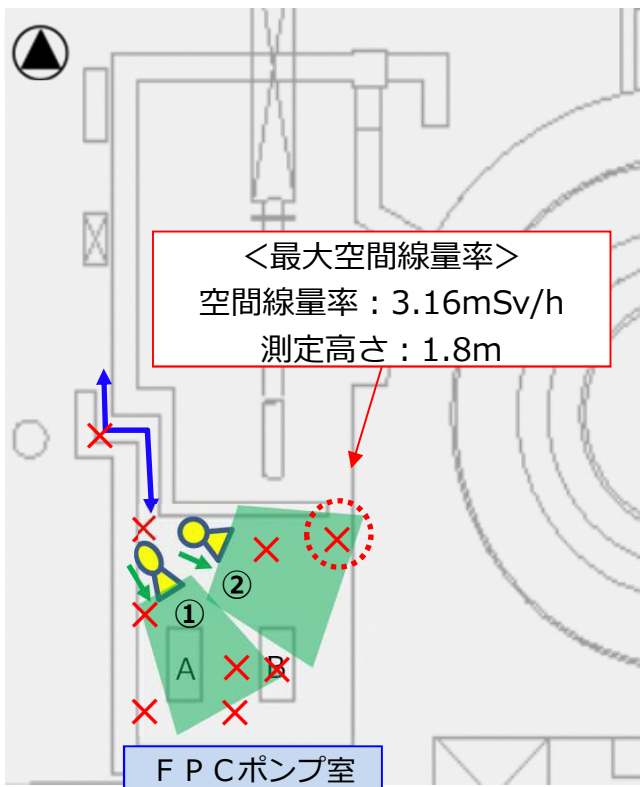
調査状況(遠隔操作ロボット)	現場状況写真

- FPCポンプ(A)西側床面に水溜まりを確認しましたが、機器・配管・弁等には漏えいが疑われる箇所は確認できませんでした。
- 9箇所の空間線量測定 ( $\gamma$ ) を実施したところ、「0.60~3.16mSv/h」でした。

<p data-bbox="392 734 840 869"> <b>&lt;最大空間線量率&gt;</b>            空間線量率：3.16mSv/h            測定高さ：1.8m         </p> <p data-bbox="358 1252 616 1292">F P Cポンプ室</p> <p data-bbox="224 1324 884 1444">

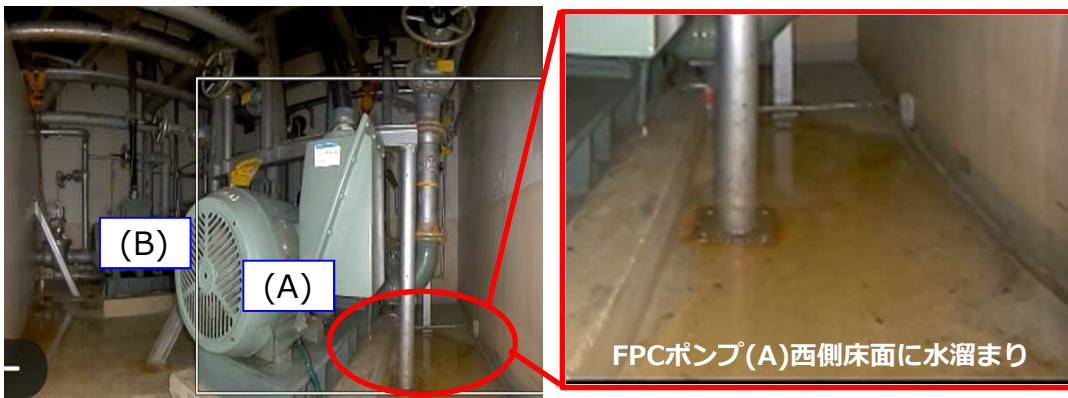
: 線量測定箇所         </p>	<p data-bbox="1220 494 1646 542">① : FPCポンプ (全景)</p>

<p data-bbox="1512 901 1937 933">FPCポンプ(A)西側床面に水溜まり</p> <p data-bbox="1220 981 1736 1029">② : FPCポンプ (B)・系統配管</p>

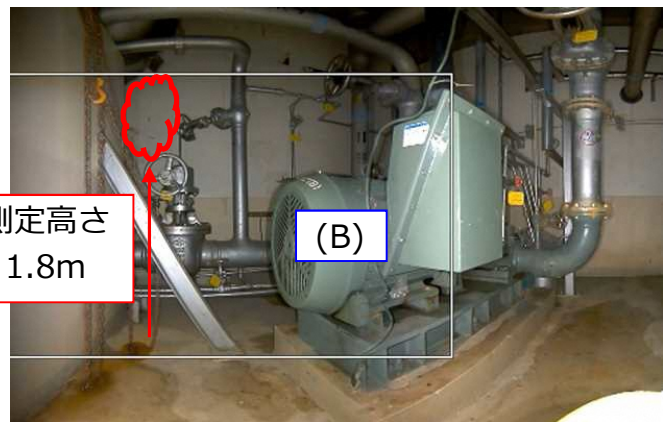
<p data-bbox="1097 1236 1265 1340">測定高さ 1.8m</p>

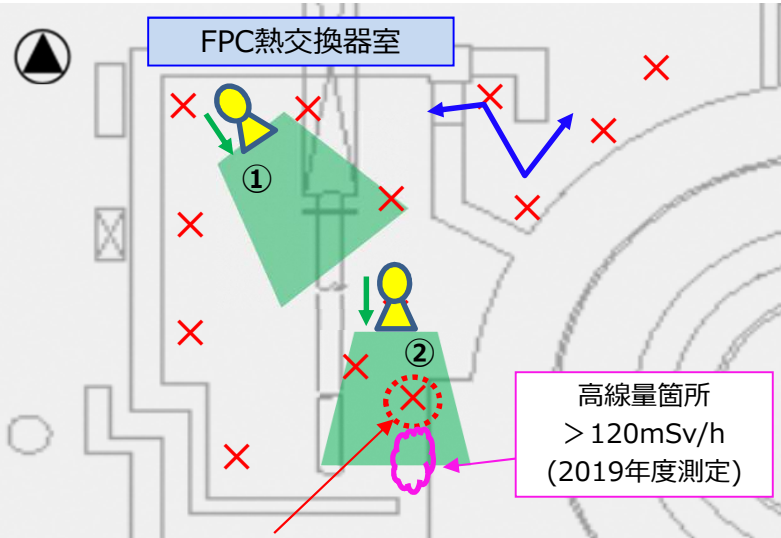
調査状況（遠隔操作ロボット）	現場状況写真

<p data-bbox="353 547 651 592">FPC熱交換器室</p> <p data-bbox="745 906 981 1023">高線量箇所 &gt;120mSv/h (2019年度測定)</p> <div data-bbox="197 1070 981 1294" style="border: 1px solid red; padding: 5px;"> <p data-bbox="450 1082 730 1114">&lt;最大空間線量率&gt;</p> <p data-bbox="405 1126 775 1158">空間線量率：22.0mSv/h</p> <p data-bbox="465 1174 714 1206">測定高さ：1.0m</p> <p data-bbox="215 1219 965 1286">※干渉配管があり、遠隔操作ロボットにて進入ができなかったことから、高線量箇所(&gt;120mSv/h)の手前を測定</p> </div> <div data-bbox="219 1329 949 1453" style="margin-top: 10px;"> <p data-bbox="226 1329 551 1390">📷 : SPOT撮影方向</p> <p data-bbox="640 1353 913 1385">↔ : 進入ルート</p> <p data-bbox="226 1401 533 1453">🟢 : 主な撮影範囲</p> <p data-bbox="651 1409 949 1441">✖ : 線量測定箇所</p> </div>	<div data-bbox="1301 507 1720 555" style="border: 1px solid blue; padding: 2px; margin-bottom: 10px;">①：FPC熱交換器（全景）</div>

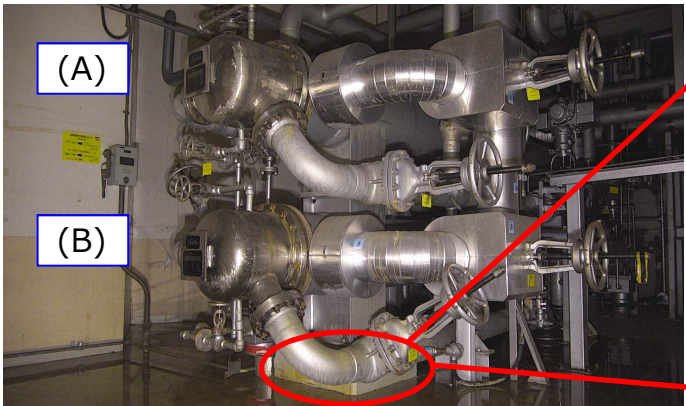
- FPC熱交換器北側エリアに水溜まりを確認しましたが、機器・配管・弁等には漏えいが疑われる箇所は確認できませんでした。
- 13箇所の空間線量測定（ $\gamma$ ）を実施したところ、「2.03～22.0mSv/h」でした。

<div data-bbox="1720 624 2007 954" style="border: 1px solid red; padding: 5px; margin-left: 10px;"> <p data-bbox="1765 879 1962 943">床排水口周辺に 水溜まり</p> </div> <div data-bbox="1249 986 1765 1034" style="border: 1px solid red; padding: 2px; margin-top: 10px;">②：FPC熱交換器南東コーナー</div>

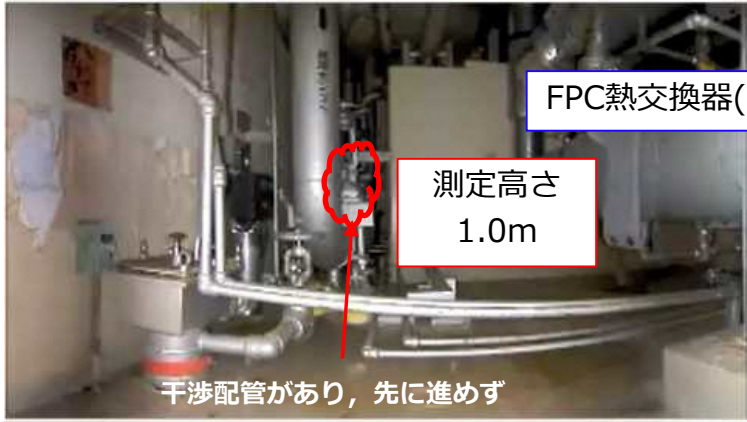
<div data-bbox="1675 1129 1944 1177" style="border: 1px solid blue; padding: 2px; margin-left: 10px;">FPC熱交換器(B)</div> <div data-bbox="1541 1214 1738 1321" style="border: 1px solid red; padding: 5px; margin-left: 10px;"> <p data-bbox="1570 1222 1704 1254">測定高さ 1.0m</p> </div> <p data-bbox="1301 1433 1648 1465" style="margin-top: 10px;">干渉配管があり、先に進めず</p>
