福島第一原子力発電所現地確認報告書

- 1 確認日
令和6年9月3日（火）
- 2 確認箇所
モニタリングポスト(No. 1～2)（図1）
- 3 確認項目
敷地境界モニタリングポストの周囲の状況

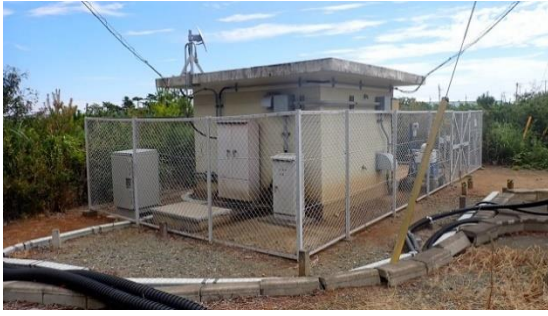
(写真 1 - 1)
モニタリングポストNo. 1

- ・モニタリングポストNo. 1 及びNo. 2は周辺監視区域の内側に設置されている。モニタリングポストNo. 1 及びNo. 2に設置された線量表示器の指示値は、それぞれ $0.4\mu\text{Sv/h}$ 、 $0.8\mu\text{Sv/h}$ であった。この値は東京電力がHPで公表している値と概ね一致していた。（写真1）
- ・モニタリングポストの周囲に、放射線量測定の障害となるものはなかった。また、確認した範囲でモニタリングポストの外観等に異常は確認されなかった。

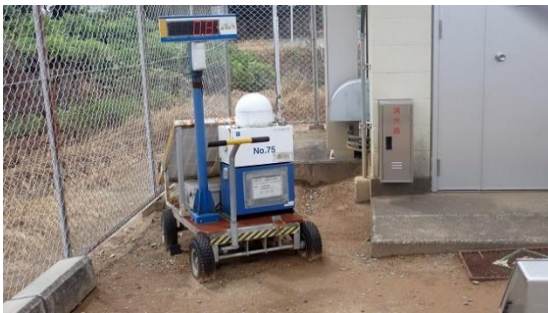
(写真 1 - 3)
モニタリングポストNo. 2 に設置され
た線量表示器
