福島第一原子力発電所現地確認報告書

5／6号機サブドレン集水設備（5／6号機建屋周辺等）（図1）

5／6号機サブドレン集水設備の状況

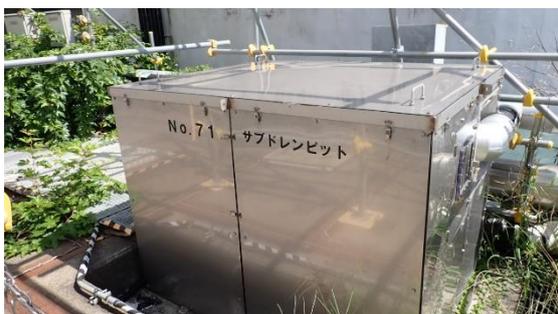
(写真1)
サブドレンピットの一例
(No.71サブドレンピット)

- ・5／6号機建屋東側（海側）（以下「東側エリア」という。）のサブドレンピットについて確認を行った。
- ・サブドレンピットは金属製の容器で覆われており、揚水井やポンプを直接確認することは出来ない構造となっていた。（写真1）
- ・サブドレンピット近傍には、ポンプを制御するための制御盤、水位を監視するための水伝送器収納箱が設置されていた。（写真2）
- ・サブドレンピットから汲み上げられた地下水は、移送配管を通じて中継タンク及び集水タンクに集められ、サブドレン他浄化設備で処理された後、分析値に問題がないことを確認した上で海へ排水されている。
- ・確認時において、設備や移送配管からの漏えい等の異常は確認されなかった。（写真3）
