# 所内電源A系の停止および負傷者発生について

2024年10月7日

東京電力ホールディングス株式会社

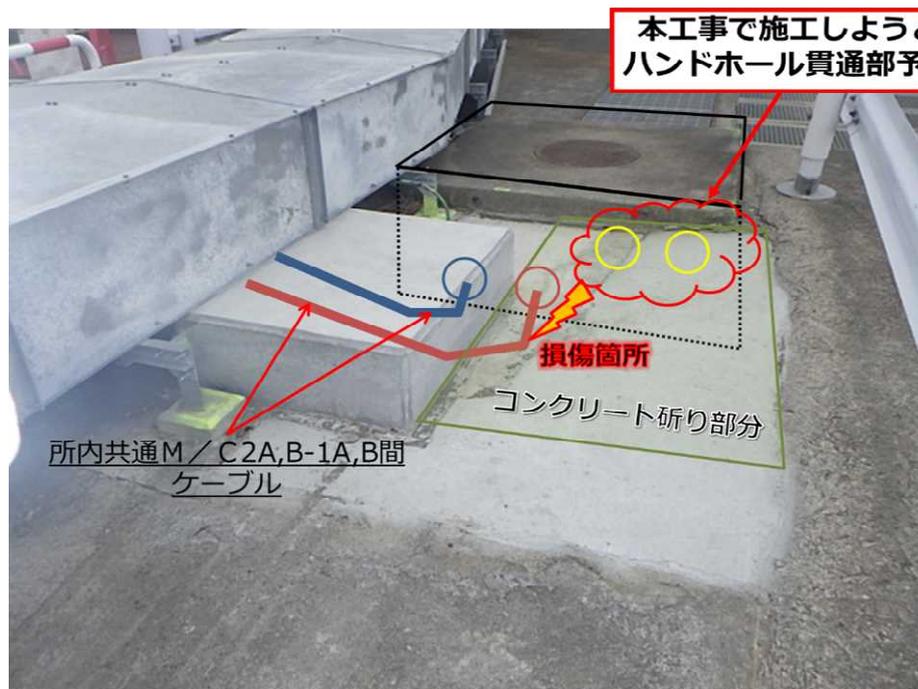
現場状況写真

構内配電線の埋設管路の補修(リルート)に伴い、屋外舗装箇所の掘削工事を実施していた。当日は、このうち、コンクリート舗装面(表層)の剥がし作業を実施していたもの。

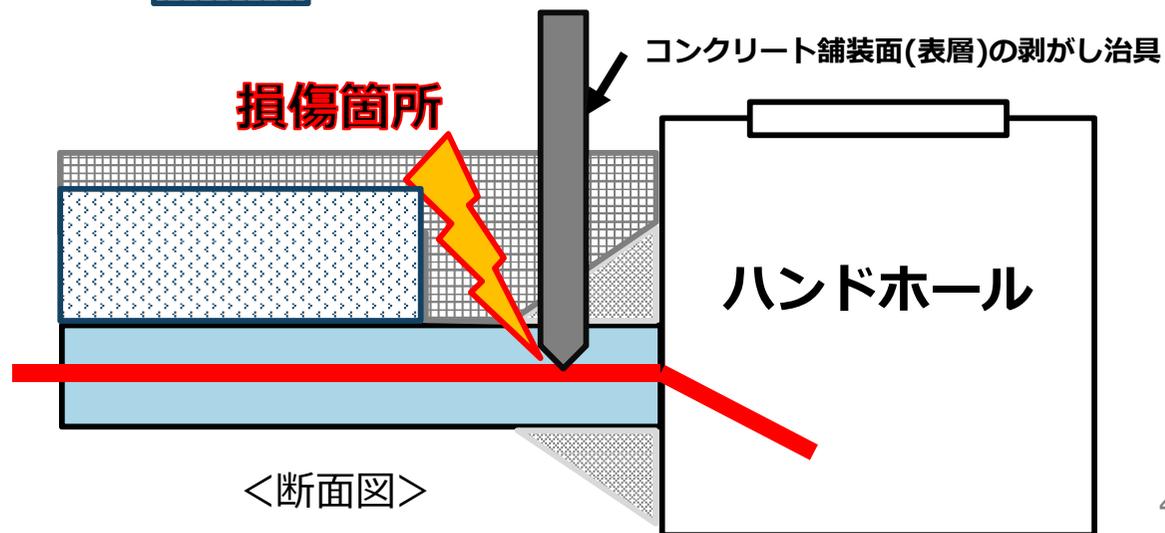
<断面図>

- 当日は、コンクリート舗装面(表層)の剥がし作業を行う計画であり、作業班（作業班長1名、作業員3名の体制）は、要領書に従い実施していた。
- 当該剥がし箇所は、コンクリート舗装面と、埋設管路とハンドホールを固定しているコンクリート部とが一体構造となっていた。
- このため、当該作業班は、埋設管路とハンドホールを固定しているコンクリート部まで剥がし作業を継続した結果、埋設管路及びケーブルの損傷に至った。

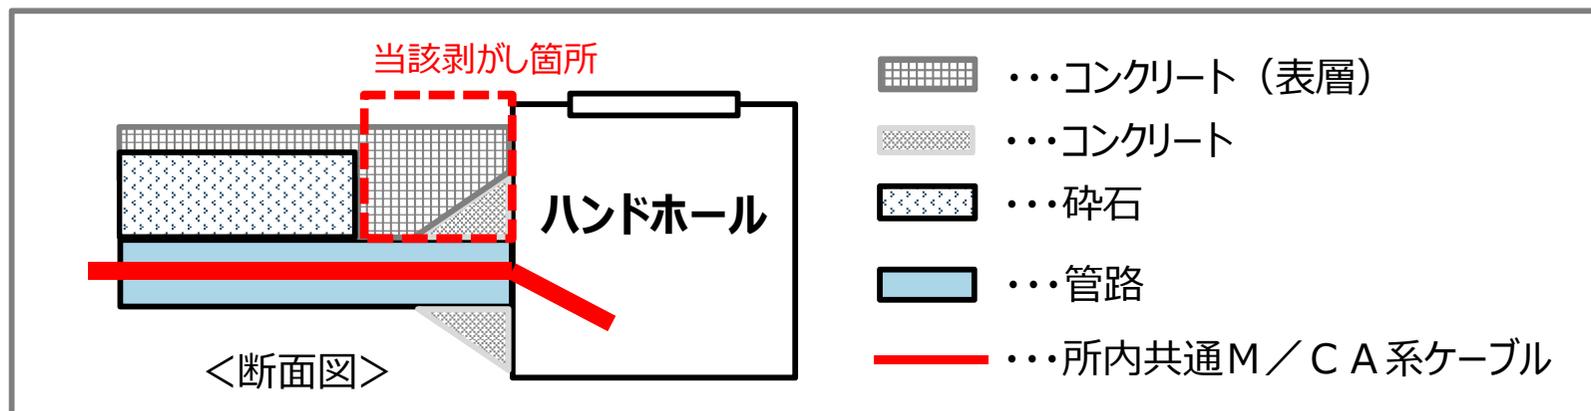
- 当社及び当該元請企業は、事前の現場確認にて、埋設管路及び充電されたケーブルが布設されていることは認識していた。
- 当社は、当該工事全体としてはケーブル損傷リスクがあることは認識しており、当日の作業はコンクリート舗装面(表層)の剥がし作業であり、ケーブルを損傷させることはないと考えていた。したがって、作業班に対して具体的な注意喚起を徹底するよう、元請企業に指示していなかった。
- 当該元請企業も、当社と同様に考えていたため、作業班に対して具体的な注意喚起を徹底していなかった。

1. 当社は、現場で変化を確認した際は、**一旦立ち止まり**、関係者全員に**最新の現場確認結果を共有**した上でリスク評価を行い、停電作業の要否や作業計画の見直しも含めて検討・実施する。
2. 上位職は、工事監理員へ現場事前確認等の結果や内容を具体的に聞き取り指導、助言をする。確認の結果、安全事前評価や事前検討会と比較して変化があれば、再度、工事監理員と事前検討を行う。
3. 充電部近接作業(※)に関するリスク評価において、事前の現場確認を踏まえた作業班に対する**具体的な注意喚起事項を抽出し**、元請企業に対して**作業班全員への周知徹底を指示する**。
4. **充電部近接作業については**、作業前に現場確認を行った上で実施するとともに、たとえ今回のようなコンクリート舗装面(表層)の剥がし作業においても、**当社が立ち会うこととする**。
5. 当社は、元請企業の対策について定期的に履行確認をする。

1. 元請け企業も、現場で変化を確認した際は、**一旦立ち止まり作業を中止する**。関係者全員に**最新の現場確認結果を共有**した上でリスク評価を行い、停電作業の要否や作業計画の見直しも含めて当社と検討・実施する。
2. **当該元請企業工事担当者は、必ずTBM-KYに参加**し、作業範囲に注意箇所がある場合は、現地で詳細な状況を自ら確認（今回はHH蓋開閉）し**作業班へ注意喚起と指導を行う**。
