福島第一原子力発電所現地確認報告書

- 1 確認日
令和6年9月27日（金）
- 2 確認箇所
2号機燃料取り出し用構台（図1）
- 3 確認項目
2号機燃料取り出しに向けた工事の状況

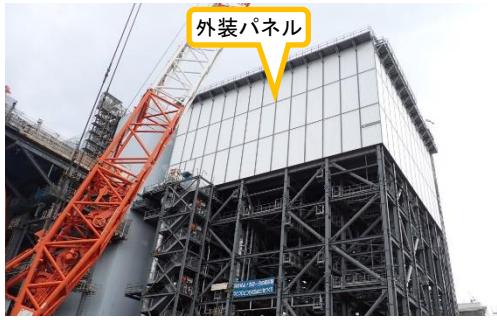
- ・燃料取り出し用構台の鉄骨組み立て工事が終了し、外装パネルの設置が完了していた。（写真1）
- ・屋外に、原子炉建屋オペレーティングフロア内^{※2}及び燃料取り出し用構台内の環境改善を目的とした2号機換気設備用の排気ダクトが新たに設置されていた。（写真2）

(写真1-1)
2号機燃料取り出し用構台の状況①
(南西側から撮影)

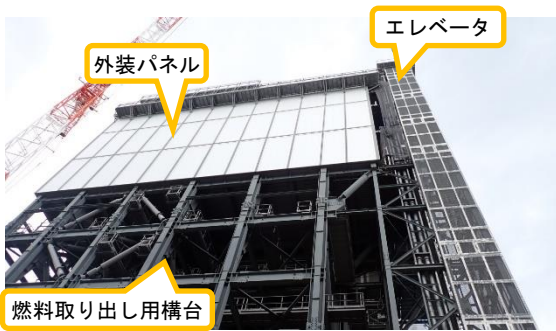
(写真1-2)
2号機燃料取り出し用構台の状況②
(南側から撮影)

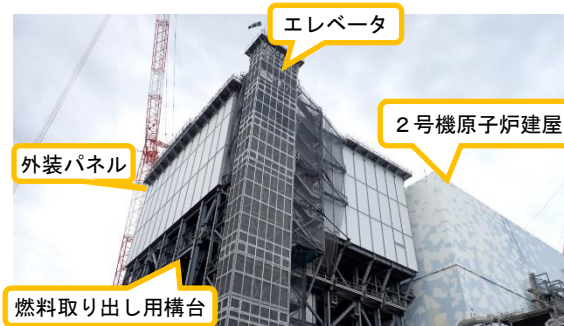
(写真1-3)
2号機燃料取り出し用構台の状況③
(東南側から撮影)

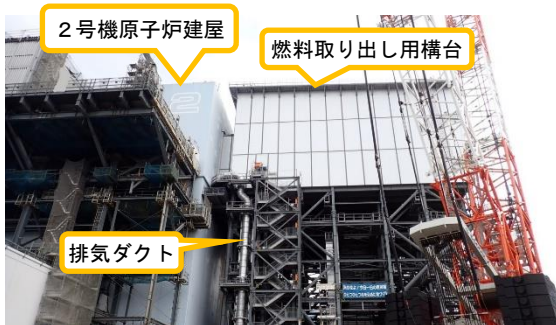
(写真2-1)
2号機換気設備排気ダクトの設置状況①
(西側から撮影)

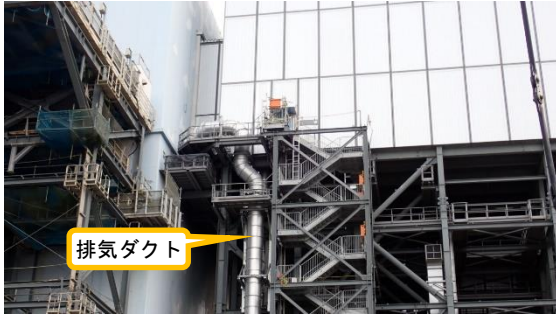
(写真 2 - 2)

2号機換気設備排気ダクトの設置状況②
