## 福島第一原子力発電所現地確認報告書

- 1 確認日  
令和6年9月12日（木）
- 2 確認箇所  
固体廃棄物貯蔵庫第10棟（図1）
- 3 確認項目  
固体廃棄物貯蔵庫第10-C棟の状況

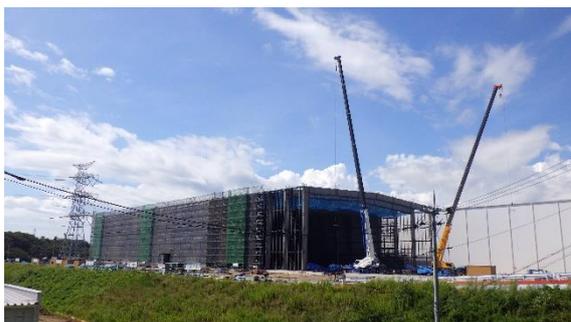
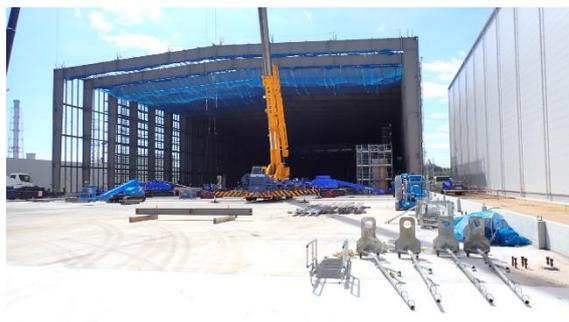
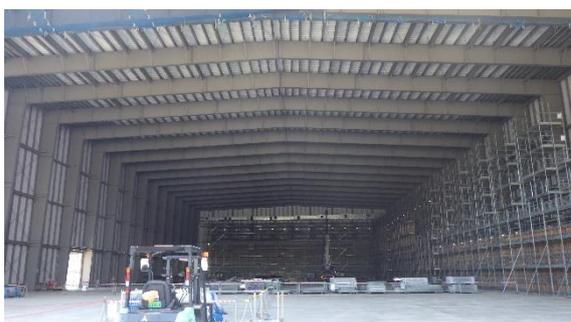
- ・第10-C棟の建屋工事については、全体の約60%が組み上がっており、概ね計画どおり（令和7年3月竣工予定）進められていた。（写真1）
- ・第10-C棟南側で吸気設備建屋の設置工事が行われていた。（写真2）
- ・確認範囲において、建築廃材の飛散・流出等は確認されなかった。

(写真 1 ①) 第 10-C 棟外観

(写真 1 ②) 第 10-C 棟外観

(写真 1 ③) 第 10-C 棟内部

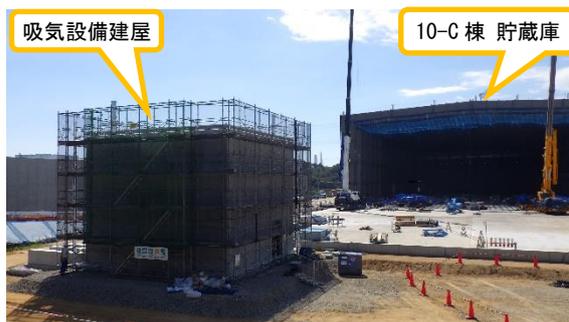
(写真 2) 吸気設備建屋
