## 福島第一原子力発電所現地確認報告書

令和6年10月18日（金）

既設多核種除去設備（図1）

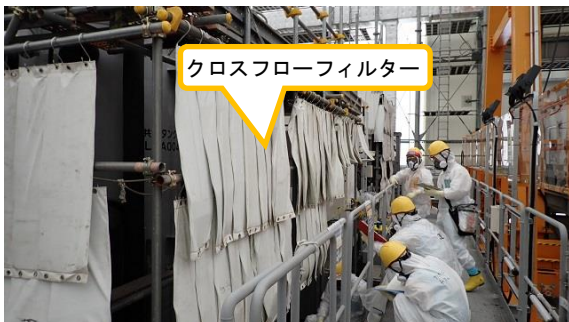
- ・既設ALPSでは15日からクロスフローフィルター※の洗浄作業が実施されており、現場確認時には、洗浄作業後の復旧作業（弁操作など）が行われていた。（写真1）
- ・クロスフローフィルターの復旧作業は、東京電力社員立ち合いのもとで実施されていた。
- ・上記作業とは別に、吸着塔に設置された計装品（圧力計）の校正作業が行われていた。（写真2）
- ・建屋内を確認した範囲では、配管や設備からの漏えいや水たまり等の異常は認められなかった。

(写真1)  
クロスフローフィルターの復旧作業の状況  
※クロスフローフィルターは被ばくを低減するために遮蔽シートで覆われている。

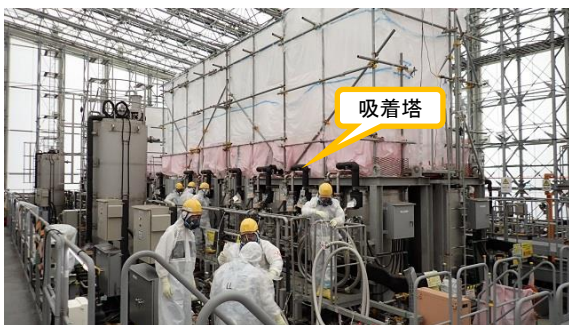
(写真2-1)  
吸着塔の計装品校正作業の状況

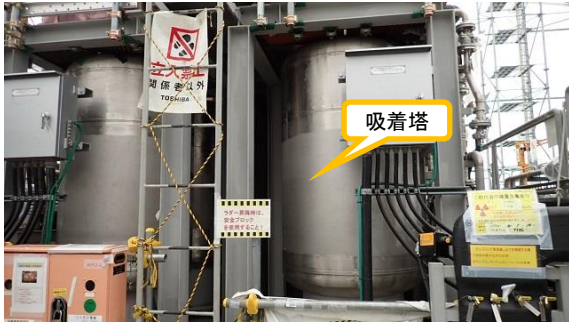
(写真 2 - 2)

吸着塔の設置状況
