福島第一原子力発電所現地確認報告書

令和6年11月19日（火）

3・4号機超高压開閉所建屋、ホールドアップ建屋（図1）

3・4号機超高压開閉所建屋及びホールドアップ建屋の雨水排水対策

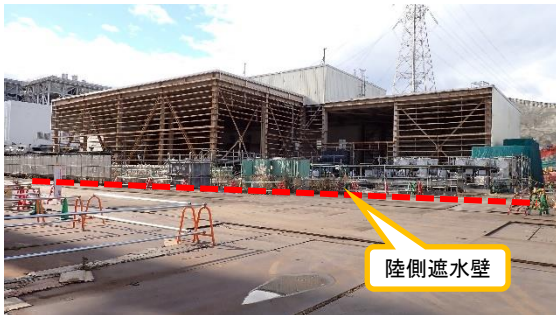
(写真1-1)
3・4号機超高压開閉所建屋の概観
(北東側から撮影)

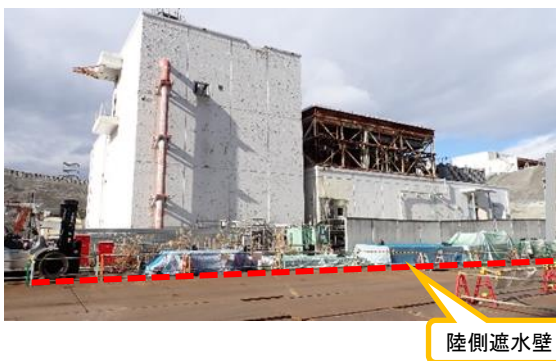
(写真1-2)
ホールドアップ建屋の概観
(南東側から撮影)

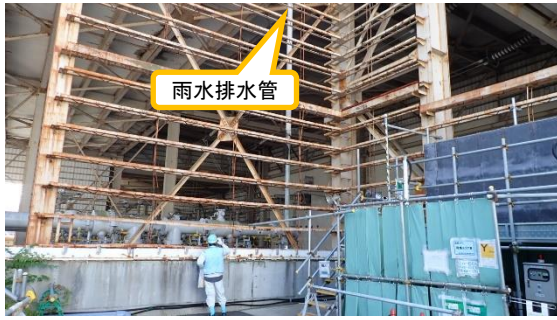
(写真 2 - 1)

- ・3・4号機超高压開閉所建屋及びホールドアップ建屋の東側の雨水排水管は陸側遮水壁に近接し、現在も使用されているが、これら雨水排水対策計画に基づき、排水先を新設排水路及び既設排水路に導き、途中のフェーシング施工箇所に勾配を設けて法面側に雨水を計画どおり誘導できていたこと（雨水排水によるものと思われる痕跡等により）を確認した。
- ・これらの雨水排水管からの排水は、新たに集水配管を設置し、フェーシング面の勾配を利用して建屋西側の側溝に導水されるよう変更される計画であったが、建屋西側では地盤面のフェーシング作業はいずれも完了しており、また、建屋西側には新たな側溝の整備も完了していたことを確認。

3・4号機超高压開閉所建屋の雨水排水管の例①（北東側から撮影）

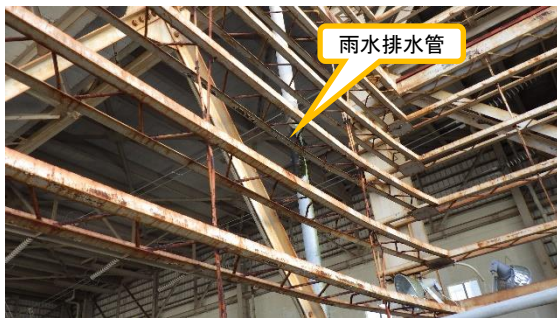
(写真 2 - 2)

3・4号機超高压開閉所建屋の雨水排水管の例②（拡大部：傷み箇所）

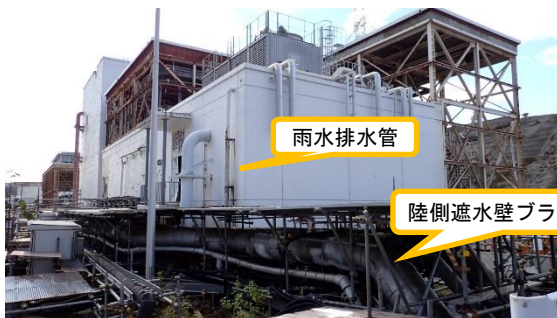
(写真 2 - 3)

ホールドアップ建屋の雨水排水管の例（北東側から撮影）

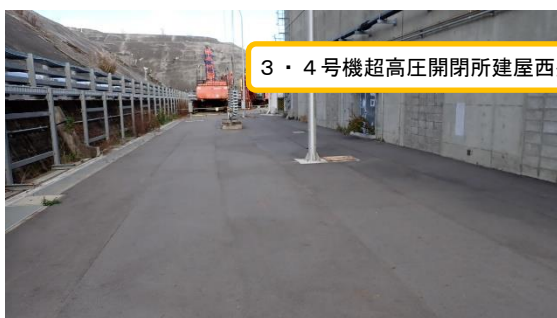
(写真 3 - 1)

3・4号機超高压開閉所建屋西側のフェーシング状況（完了済）

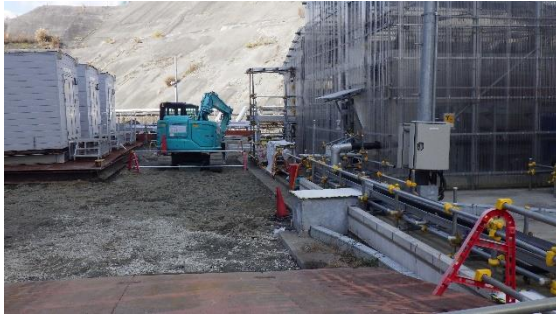
(写真 3 - 2)
 3・4号機超高圧開閉所建屋南西側のフェーシング状況（一部未完）
 （共用プールと開閉所の間隙部）

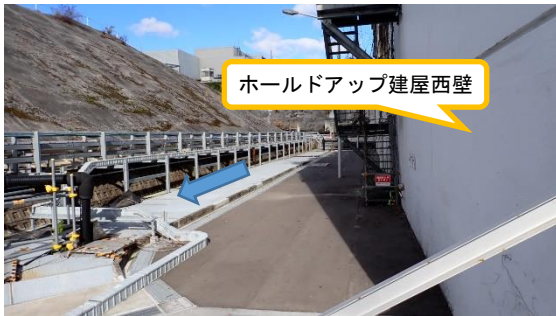
(写真 3 - 3)
 ホールドアップ建屋西側のフェーシング状況と新設排水溝（完了済）

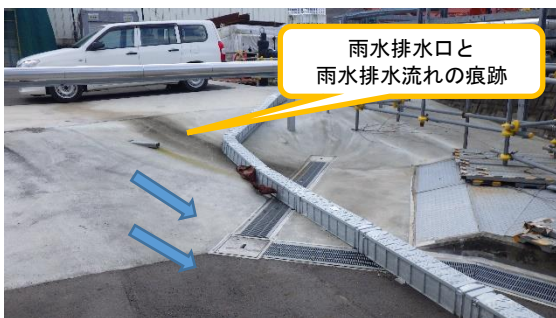
さらに3・4号機超高压開閉所建屋及びホールドアップ建屋の雨水排水先からこれら排水側溝への繋ぎ込み及びフェーシング面の排水勾配も適切に施工されていることを確認した。（写真1～4）

(写真 4 - 1)
 ホールドアップ建屋西側の側溝整備状況とフェーシング施工箇所における勾配確保状況（排水痕跡を確認）

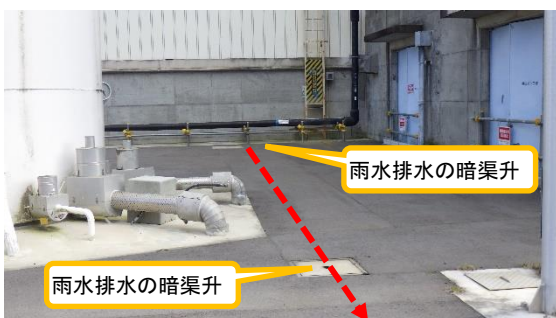
(写真 4 - 2)
 3・4号機超高圧開閉所建屋西側の側溝整備状況（南側から撮影）
