平成27年9月関東・東北豪雨災害
桧沢川・館岩川 改良復旧事業の記録

福島県南会津建設事務所

5. 桧沢川河川災害復旧助成事業の工事概要

6. 館岩川河川災害関連事業の工事概要

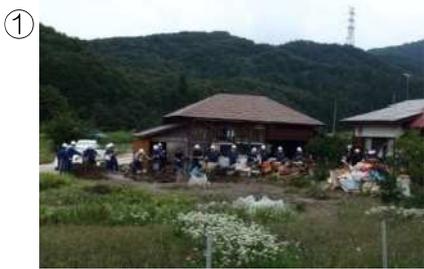
① 塩江地内 桧沢川からの越水による家屋への土砂流入状況

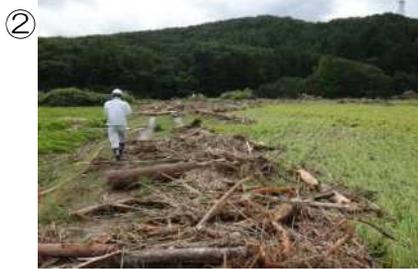
② 塩江地内 桧沢川からの溢水により流れ着いた流木

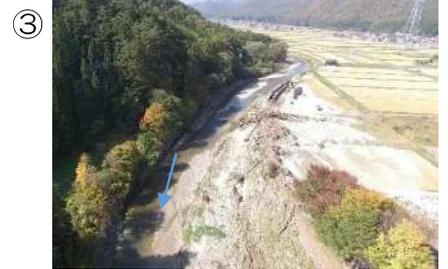
③ 塩江地内 背後地への土砂流入状況（ドローン撮影）

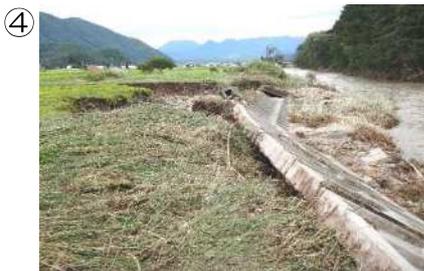
④ 福米沢地内 越水による破堤及び背後地への浸水痕跡

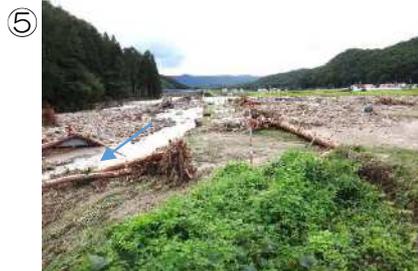
⑤ 金井沢地内 越水による破堤及び背後地の浸水痕跡

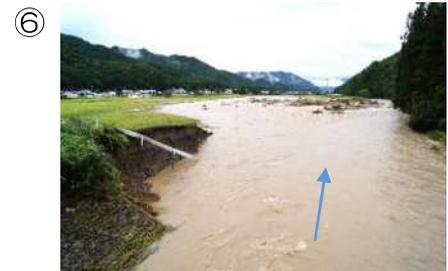
⑥ 金井沢地内 越水による破堤及び背後地の浸水状況

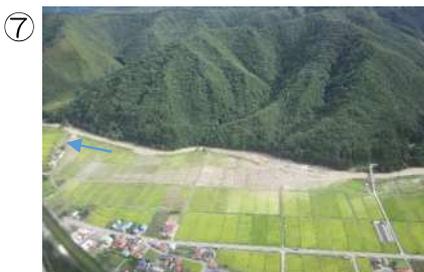
⑦ 金井沢地内 背後地への土砂流入状況（空撮）

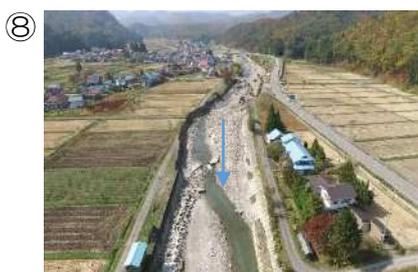
⑧ 静川地内 高橋下流の護岸の侵食状況（ドローン撮影）

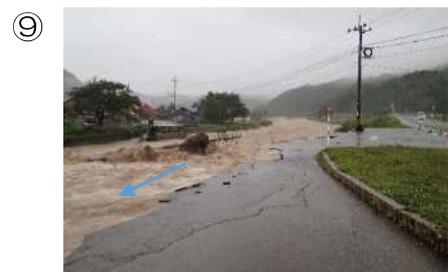
⑨ 静川地内 高橋に流木が引っ掛かり落橋

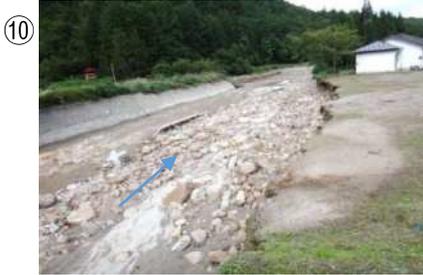
⑩ 静川地内 黒沢集会所の上流側が浸食被害を受ける

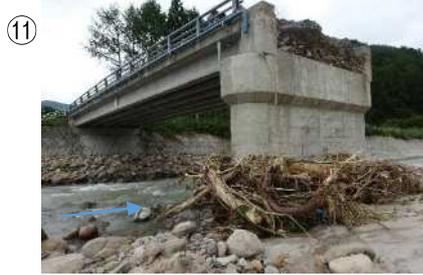
⑪ 静川地内 出合橋が落橋

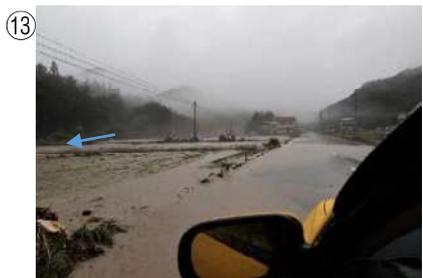
⑬ 十本木地内 静沢川から溢水した水は国道まで達した

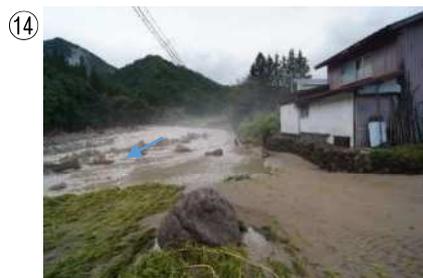
⑭ 十本木地内 家屋の浸食被害

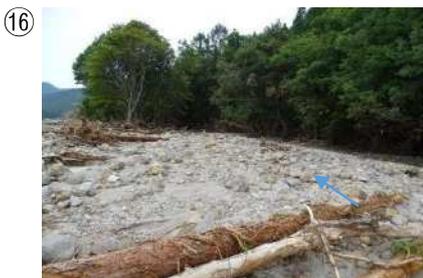
⑯ 針生地内 流出土砂により河道閉塞が生じた

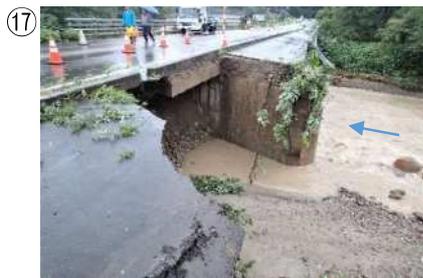
⑰ 黒森沢橋橋台の裏側が洗掘され歩道が崩落

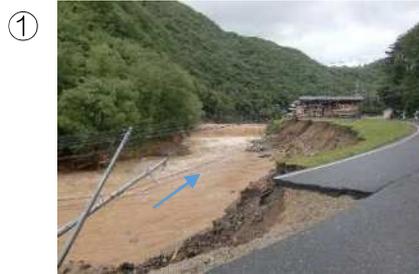
① 侵食により国道 352 号が崩落

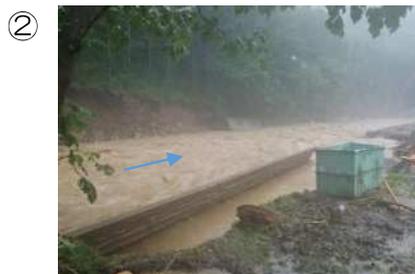
② 越水によりブロック積み背後が浸食される

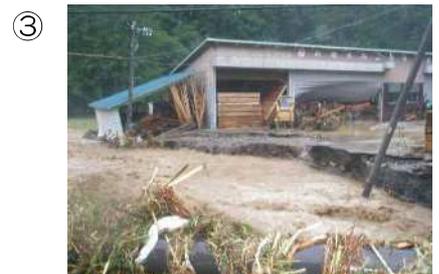
③ 木材工場の浸食被害

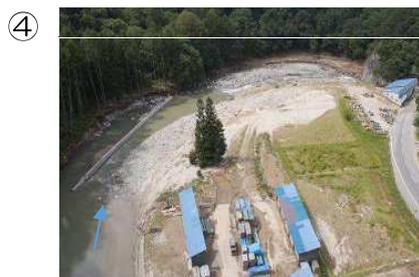
④ 館岩川の越水による土砂流入状況 (ドローン撮影)

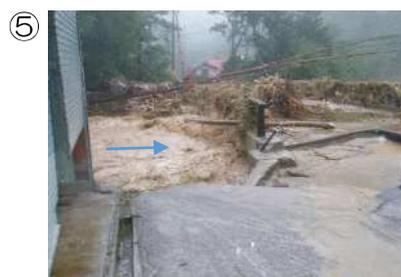
⑤ 9/10 朝の新田橋の状況

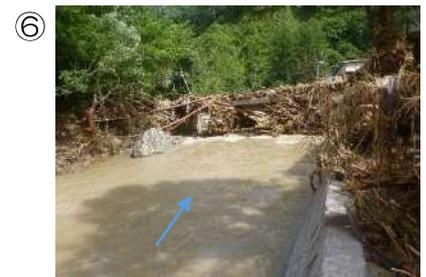
⑥ 新田橋上流側から見た流木の状況

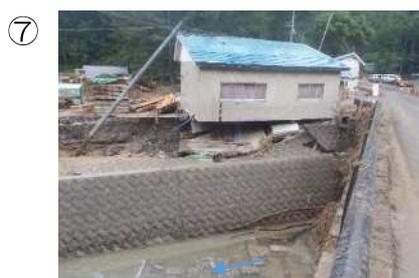
⑦ 建物の基礎部が浸食される

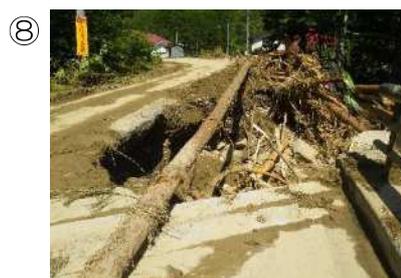
⑧ 新田橋橋台背後の洗掘状況

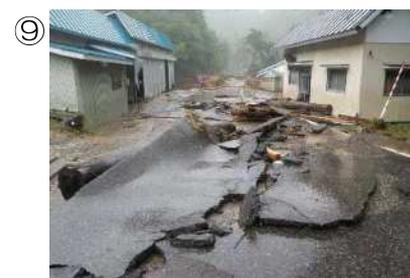
⑨ 越水した水がアスファルト舗装の下を流れたことによる路面状況

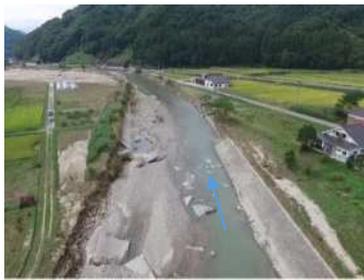
⑯

館岩川の越水による破堤及び土砂流入状況(ドローン撮影)

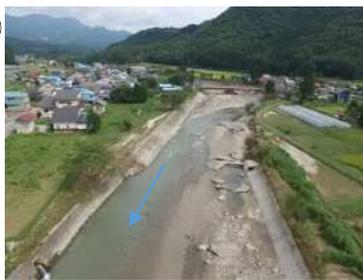
⑰

館岩川の越水による破堤状況(ドローン撮影)

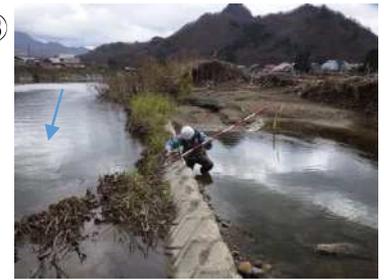
⑱

越水により護岸の裏側が流出した
