## 福島第一原子力発電所現地確認報告書

令和6年12月4日（水）

1 / 2号機共用排気筒北側（図1）

トレンチ内溜まり水処理のための移送作業の状況

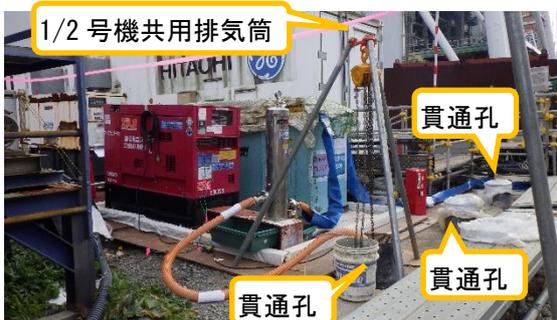
(写真1-1)  
貫通孔の設置状況①  
(北西側から撮影)

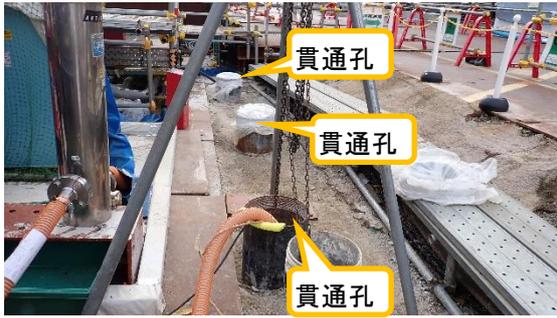
(写真1-2)  
貫通孔の設置状況②  
(北側から撮影)

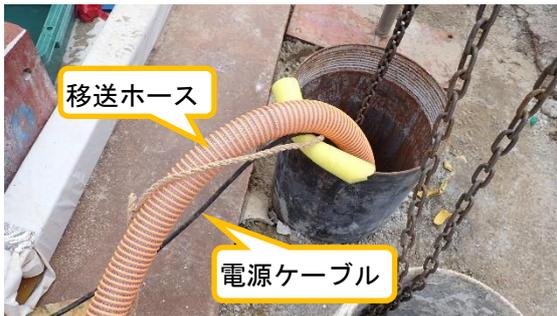
(写真2-1)  
ポンプ及び移送ホースが投入された  
貫通孔の外側の状況

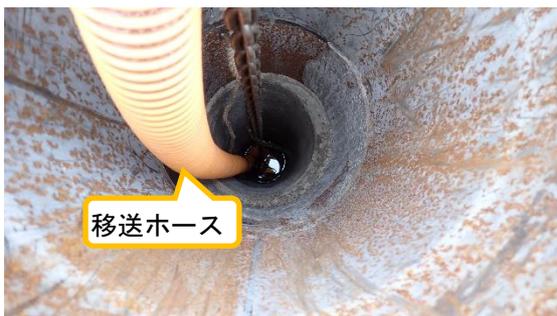
(写真2-1)  
ポンプ及び移送ホースが投入された  
貫通孔の内側の状況

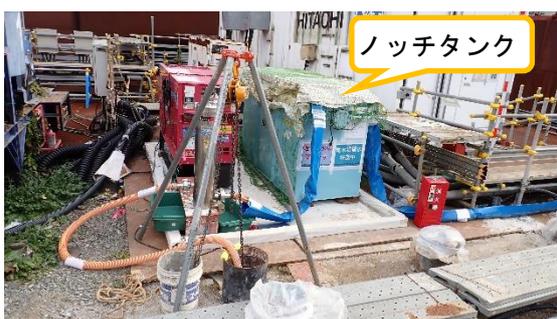
(写真3-1)  
貫通孔東側に設置されたノッチタンク  
の状況  
(北西側から撮影)

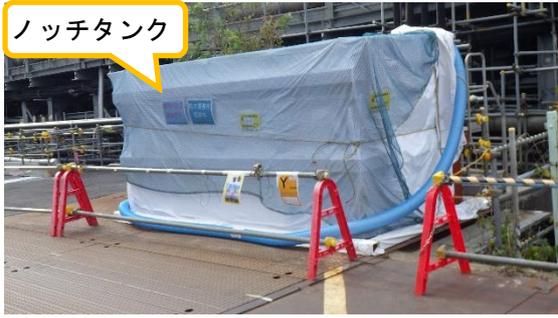
(写真3-2)  
貫通孔西側に設置されたノッチタンク  
の状況  
(北東側から撮影)

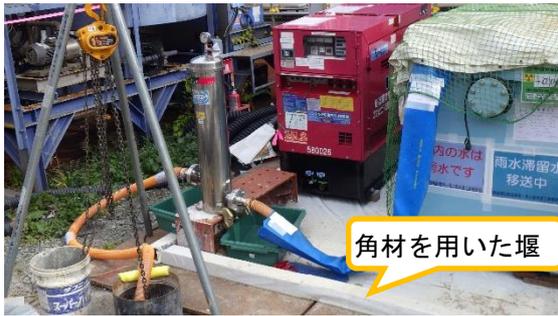
(写真4-1)  
貫通孔東側ノッチタンクに設置され  
た堰の状況

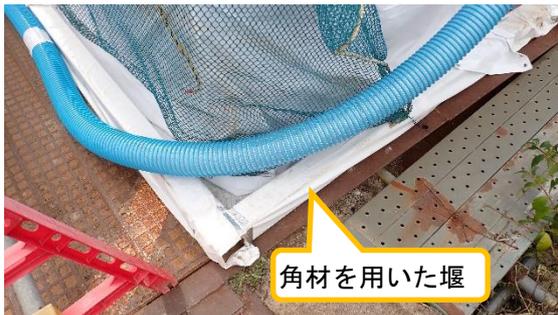
(写真4-2)  
貫通孔西側ノッチタンクに設置され  
た堰の状況

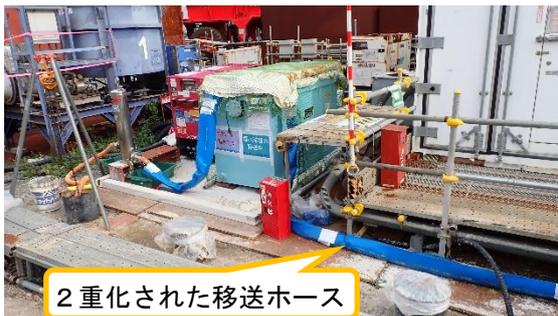
(写真4-3)  
ノッチタンク間の移送に使用される  
移送ホースの2重化の状況

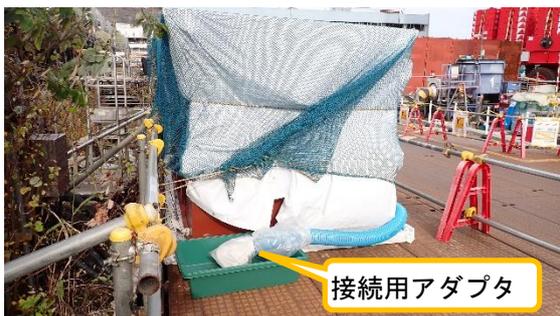
(写真5)

貫通孔西側ノッチタンクに設置された、溜まり水移送用車両接続用アダプタの設置状況
