福島第一原子力発電所現地確認報告書

覆土式一時保管施設（一時保管エリアL）（図1）

覆土式一時保管施設（一時保管エリアL）解消作業の状況

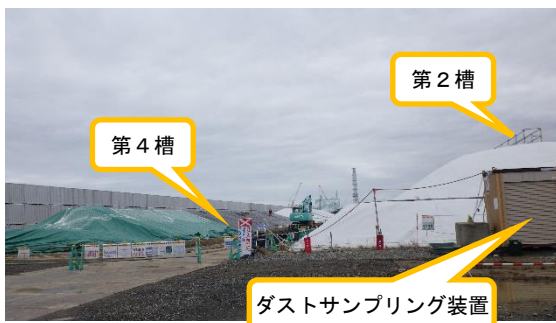
(写真1-1)
第2槽及び第4槽の状況①
(第2槽は、3層構造の覆土状態を維持。第2槽と第4槽の間にダストサンプリングの採取口が設けられている。)

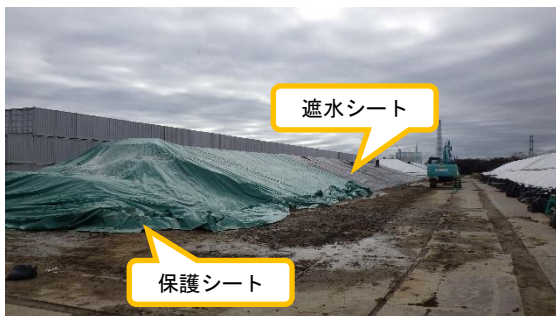
- ・一時保管エリアLの第4槽では、第1層目の遮水シート及び第1層覆土の撤去は完了（本年8月～10月）し、第2層目の遮水シート及び第2層覆土の撤去作業が開始されていた。（写真1）
- ・第2層覆土撤去時における懸念事項として、覆土の撤去に伴い周辺の空間線量率が上昇する可能性があることから、現場でのモニタリング体制や作業環境・安全対策の実施状況を確認し、以下の取り組みが適切に実施されていることを確認した。（写真2～4）
 - ① ダストサンプリング装置を設置し、定期的に作業場周辺環境の放射性ダスト濃度を確認している。
 - ② 周辺環境における空間線量率の変動が想定内であるかどうかを確認するため、作業場とモニタリングポスト（MP-1）との中間地点に空間線量率を計測できる表示器を設置し、作業管理の目標値（BG平均+4.5 μ Sv/h）以内であるかどうかを常時監視する。
 - ③ 作業が完了していない状態（休止・継続中）にあつては、遮水シートとは別に覆土が飛散流出しないよう保護シートにより作業現場を適切に養生する。

(写真1-2)
第4槽の状況②
(第1層の遮水シート・覆土撤去が完了し、第2層目の遮水シートが露出。同シートを剥がした部分には、保護シートにより養生中)

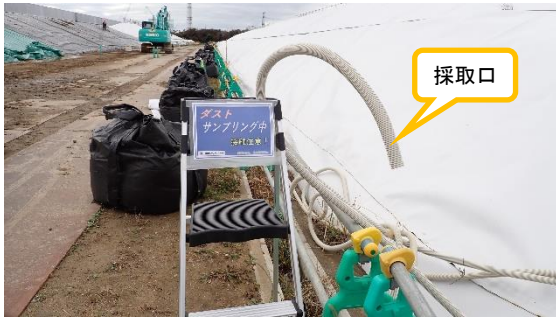
(写真 2 - 1)
ダストサンプリング中を示す標示
及び採取口の状況

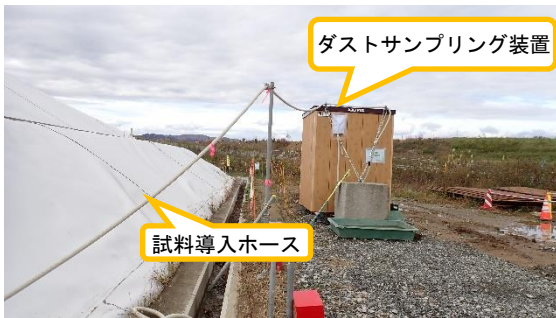
(写真 2 - 2)
ダストサンプリング装置の設置状況
及び試料の吸引状況

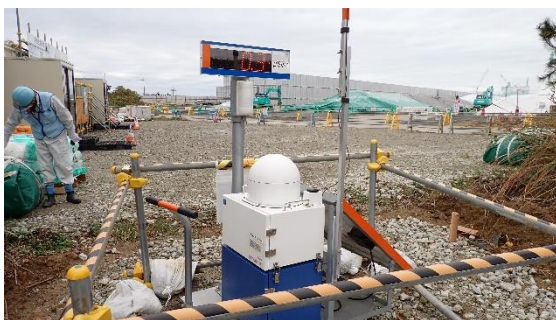
(写真 3 - 1)
第 4 槽の覆土撤去作業場所からモニ
タリングポスト (MP-1) との
中間地点 (約100m位置) に設けら
れた空間線量率を計測する装置
(当日の計測値 : 0.30 μ Sv/h)

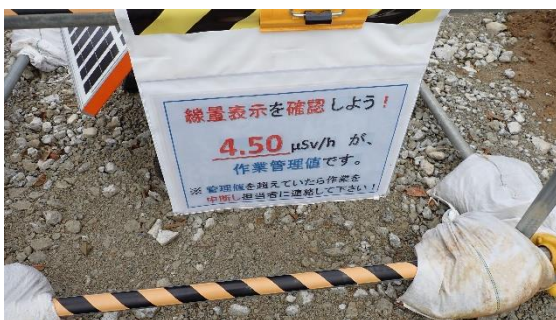
(写真 3 - 2)
同装置に掲示されている作業管理の
目標値 : 4.50 μ Sv/h

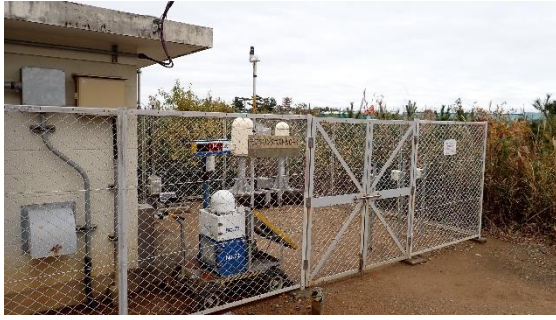
(写真4)
モニタリングポスト (MP-1)
における空間線量率の計測値
(当日の計測値 : $0.4 \mu\text{Sv/h}$)
