福島第一原子力発電所現地確認報告書

A L P S 処理水希釈放出設備測定・確認用設備（K4タンクエリア）周辺
（図1）

K4タンクエリア外堰拡張工事の状況

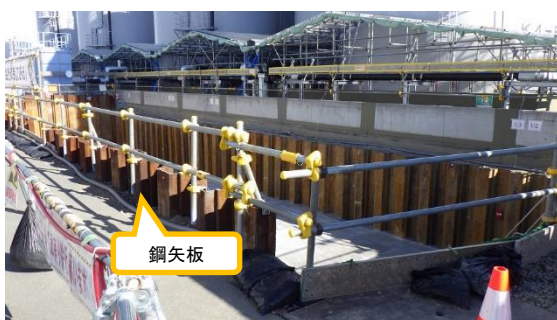
(写真1)
外堰拡張工事の状況

- ・外堰拡張工事が進められているK4タンクエリアの南西側では、前回確認時に実施途中だった鋼矢板の埋設が一部のエリアを除いて完了していた。（写真1）
- ・鋼矢板内側（堰内）の掘削が進められており、K4タンクエリアの南側では、掘削が計画の深さまで完了し、続いて、コンクリートの打設作業が行われていた。（写真2）
- ・外堰拡張工事にあたり、タンク周辺に敷設している配管等の損傷を防ぐために、「接触注意」と記載された足場板が設置されていた。（写真3）
- ・現場に設置されていた重機（バックホー）を確認したところ、重機の表面に日常点検結果表が掲示されており、それにより確認日当日も点検が実施されていることを確認した。また、確認した範囲では、重機からの油漏れなどの異常は見られなかった。（写真4）
