# 福島第一原子力発電所現地確認報告書

令和6年11月25日（月）

使用済セシウム吸着塔一時保管施設（第一施設～第三施設）（図1）

使用済セシウム吸着塔一時保管施設（第一施設～第三施設）の運用状況

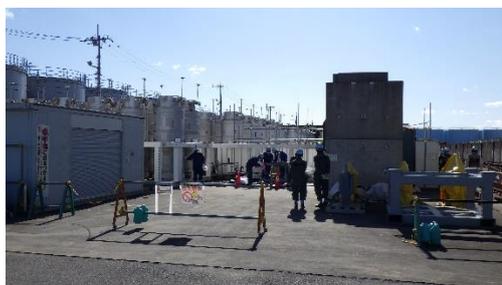
(写真1-1)  
第一施設の状況（北西側から撮影）

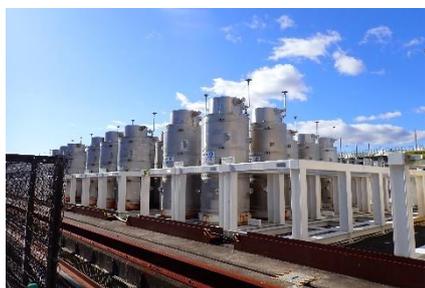
(写真1-2)  
第一施設における架台に置かれた吸着塔の状況

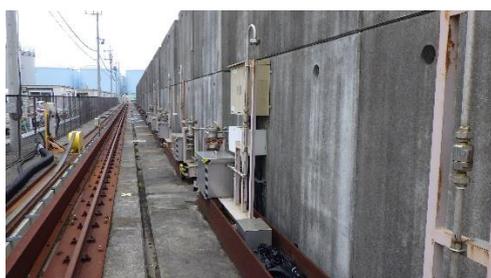
(写真1-3)  
第一施設におけるボックスカルバートの状況

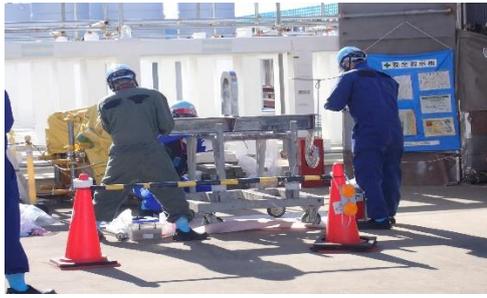
(写真 1 - 4)

第一施設における吊り具の年次点検（運搬時に使用する吊り具に亀裂がないか等の探傷試験を実施中）

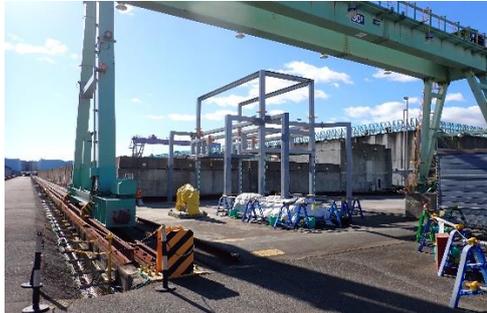
(写真 2 - 1)

第二施設の状況（北東側から撮影）

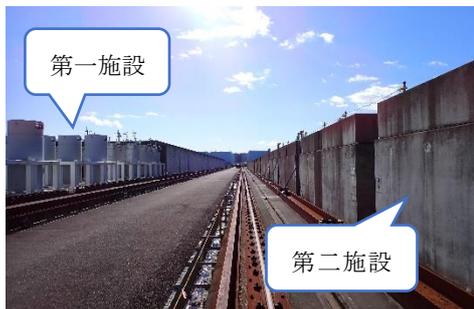
(写真 2 - 2)

第一施設、第二施設の状況

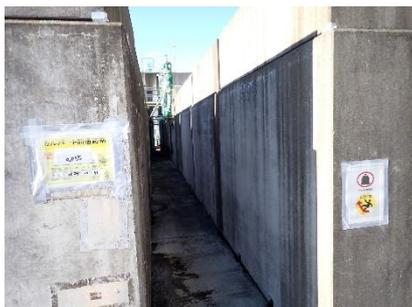
(写真 2 - 3)

第二施設におけるボックスカルバートの状況

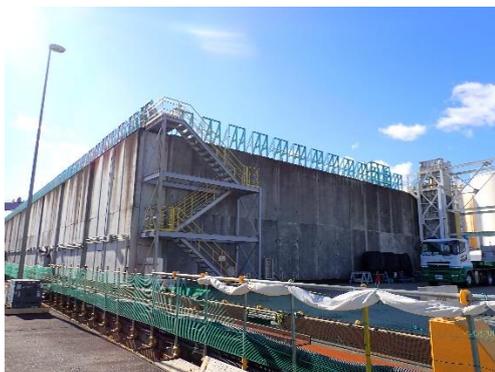
(写真 3 - 1)

第三施設の状況（北東側から撮影）

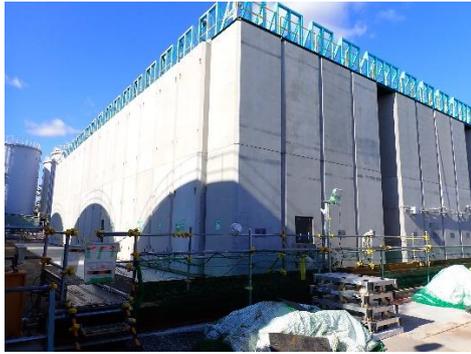
(写真3-2)  
第三施設増設工事の進捗状況  
(南東側から撮影：今回増設  
分である21ブロック目の設置  
まで、ほぼ完了状態)

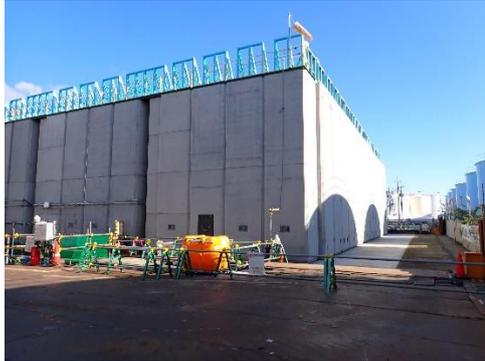
(写真3-3)  
第三施設増設工事においてボ  
ックスカルバートの設置がほ  
ぼ完了していることを確認

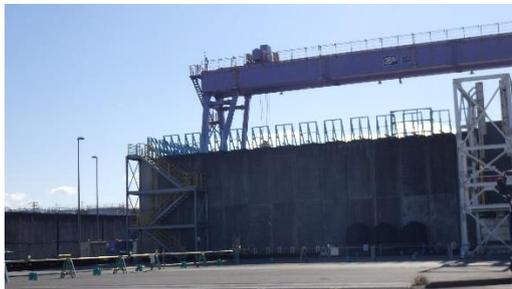
(写真4-1)  
第三施設におけるH I C吊上  
げ作業 (クレーン操作による  
作業)

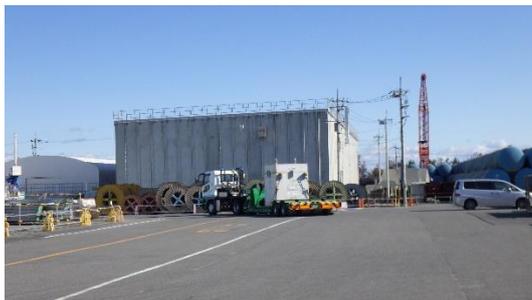
(写真4-2)  
第三施設からトレーラーで  
運搬用H I Cの収納庫 (空)  
を運び出す状況
