福島第一原子力発電所現地確認報告書

令和6年12月16日（月）

5、6号敷地護岸ヤード（ALPS処理水希釈放出設備・放水立坑）（図1）

放水立坑（上流水槽）点検作業の状況

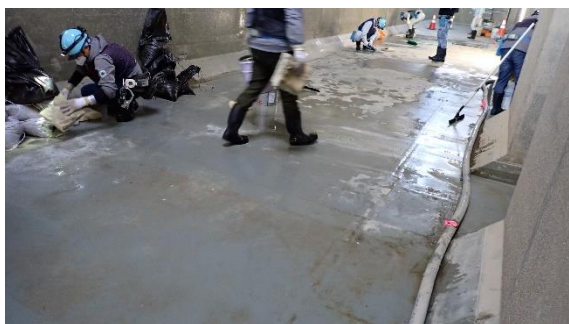
- ・当日は、上流水槽底部に施工された防水シートの補修作業（不具合のある部分の切除）が行われていた。（写真1）。
- ・希釈に用いる海水を汲み上げるポンプ及び配管も取り外され、詳細な点検が行われていた（写真2）
- ・確認した範囲において、除去物の飛散及び流出並びに上流水槽の健全性に影響を与える損傷はなかった。

(写真1①)補修作業の状況

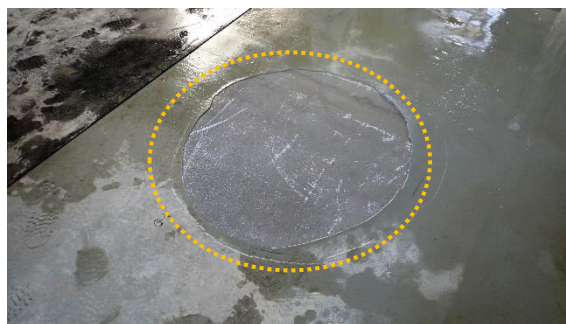
(写真1②)切除された防水シート

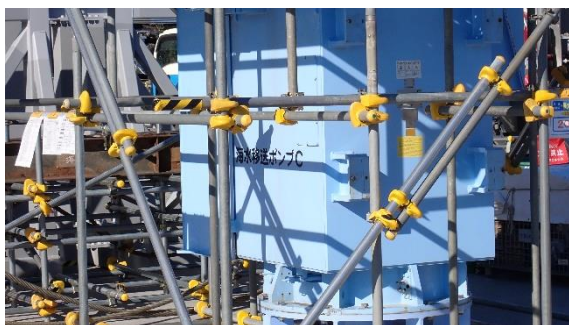
(写真2①)取り外された海水移送ポンプ

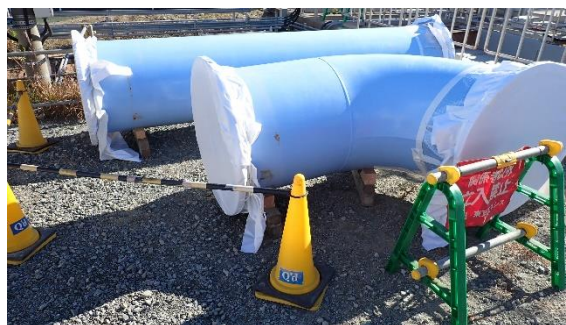
(写真2②)取り外された配管
