福島第一原子力発電所現地確認報告書

増設多核種除去設備（図1）

増設多核種除去設備の除染作業状況

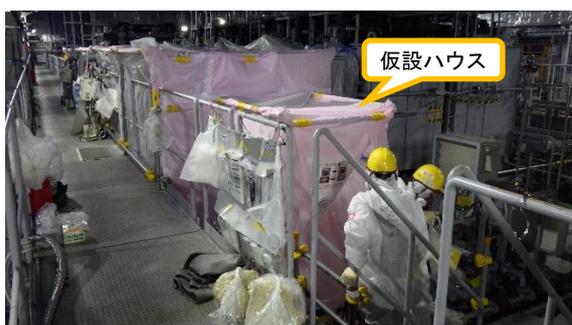
- ・ 現場確認時に、「増設ALPS配管洗浄作業における身体汚染（令和5年10月）」の発生に伴い、床面や設備に飛散した洗浄廃液による汚染の除染作業が入念に行われていた。（写真1）
- ・ 除染作業の実施にあたり、汚染の拡大を防ぐために、除染対象箇所に仮設ハウスの設置と養生の措置が講じられていた。仮設ハウスには、ハウス内の放射性物質濃度を監視するためのダストモニタが設置されており、作業中のダスト濃度に異常は認められなかった。（写真1、2）
- ・ 上記除染作業とは別に処理水を排水タンクに送る移送ポンプの分解点検が手順に従って進められていた。（写真3）
- ・ 建屋内を確認した範囲では、配管や設備からの漏えい、水たまり等の異常は認められなかった。

(写真1-1)
除染対象エリア周辺の状況①
※歩廊ステップを降りた位置で
作業を実施中

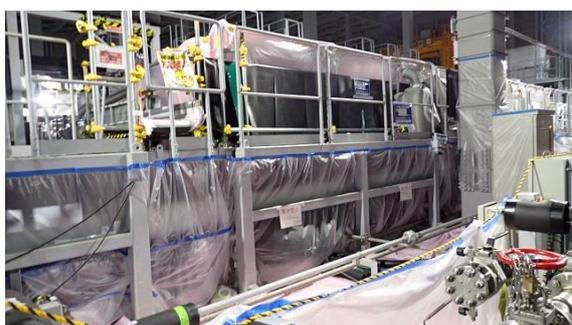
(写真1-2)
除染対象エリア周辺の状況②
※歩廊下の養生の状況

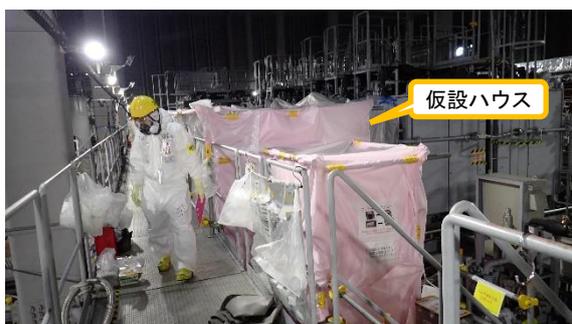
(写真2-1)
除染対象エリア周辺の状況③
※仮設ハウス内や歩廊下部が
除染対象エリアとなっている。

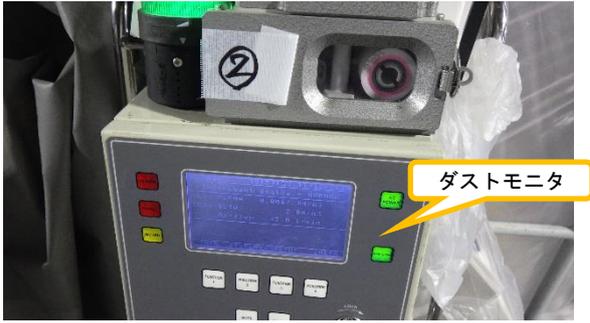
(写真 2 - 2)
ダストモニタの設置状況
※ダストモニタは、2台で測定を実施。

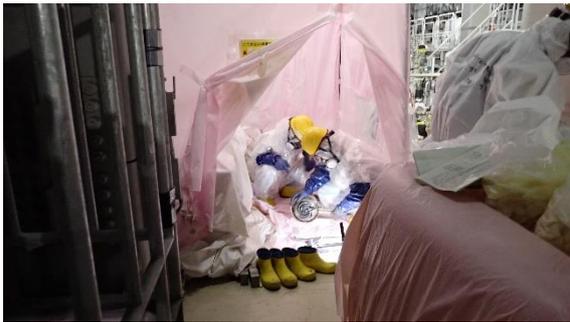
(写真 3 - 1)
排水移送ポンプの分解点検状況①
※除染エリアと同様、仮設ハウスを設置し、その中でポンプの分解点検を実施。
