福島第一原子力発電所現地確認報告書

令和6年12月27日（金）

雨水回収タンク（G3西タンクエリア D7タンク）（図1）

トレンチ内溜まり水処理のための移送作業の状況

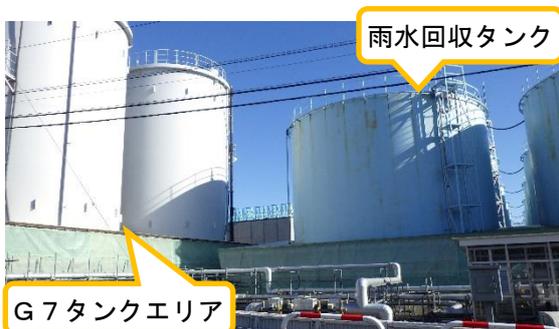
(写真1) 雨水回収タンク外観

- ・雨水回収タンクの外観には多少腐食が見られたものの、貯水に影響を及ぼすような損傷は確認できなかった。（写真1）
- ・現地確認時、雨水回収タンクに隣接して設置されたポンプは、稼働していなかった。（写真2）
- ・南東側に設置されたノッチタンクから雨水回収タンクへの移送ラインが敷設されていた。移送ラインはポリエチレンフィルムで養生されており、漏水対策が施されていた。（写真3）
- ・現地確認時、移送作業は行われていなかった。また、確認した範囲において、雨水回収タンク、移送ホース及びノッチタンクからの漏えいはなかった。

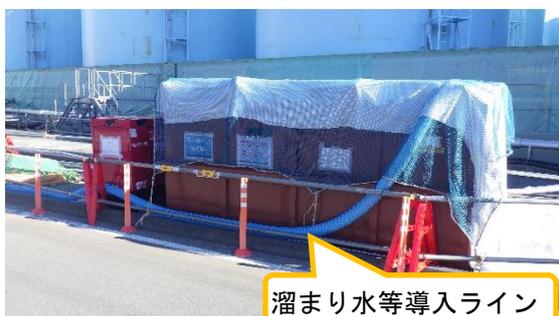
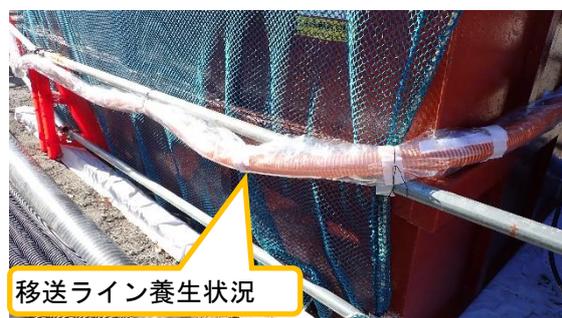
(写真3①) ノッチタンク

(写真3②) タンク移送ライン
