福島第一原子力発電所現地確認報告書

令和7年 1月 9日 (木)

モニタリングポストNo.8 (MP-8)

MP-8に係る大雨流入対策及び停電対策の状況

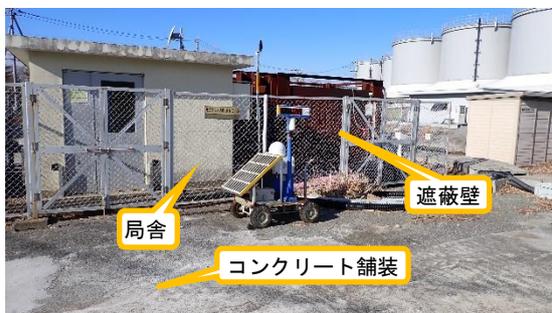
- ・MP-8は、敷地境界に設置しているMPの中で最も南側に位置し、旧展望台の麓に低線量及び高線量計測装置が設置された局舎と連続ダストモニタ及び構内敷地境界ダストモニタ用の局舎とが併設されている。
- ・周辺の地面はコンクリート又はアスファルトで舗装されていた。また、南西側には松林などからの放射線の影響を受けやすい状況であることから、MP-7と同様に放射線検出器は、鉄板の間にコンクリートを打設した遮へい壁で囲われていた。（写真1）
- ・確認した範囲では、MPに設置された放射線検出器やダストモニタ吸引口等の外観に異常は確認されなかった。（写真2）
- ・なお、MP-8近傍においては、旧展望台からの雨水流入が近年の雨量増大に伴って頻発しており、令和4年5月の大雨では、局舎内に雨が流入して隣接のダストモニタが停止するトラブルも生じていた。

(写真1)
MP-8の外観
(南西側から撮影)

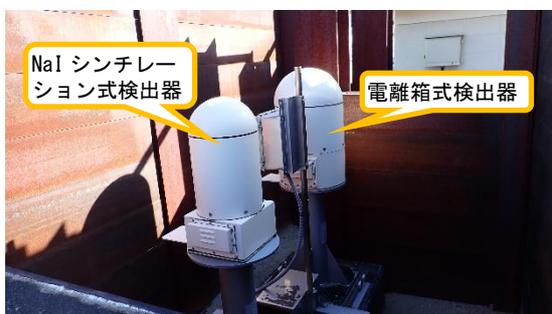
(写真2-1)
遮へい壁内側に設置された放射線
検出器

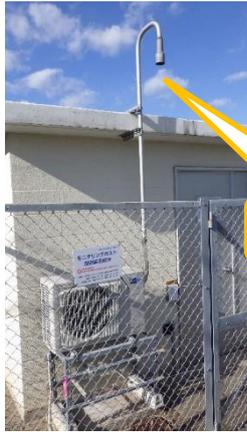
(写真 2 - 2)
敷地境界ダストモニタ吸引口
(A系) (局舎南東側に設置)

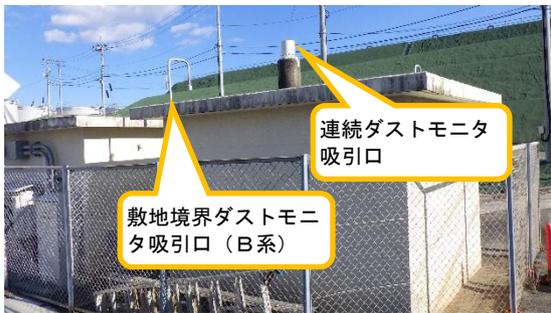
(写真 2 - 3)
敷地境界ダストモニタ吸引口
(B系) 及び連続ダストモニタ
吸引口 (局舎北西側に設置)

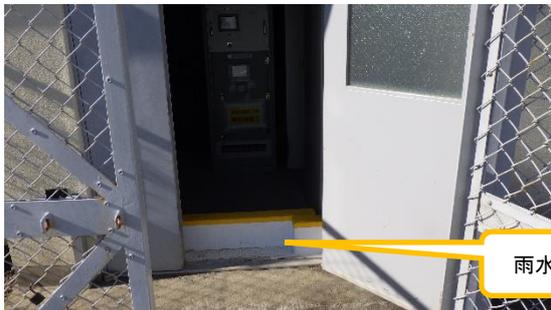
(写真 3)
雨水浸入防止のため、ドア入口部分
に防水堤(H=200mm)を設置。

このため、局舎内への雨水浸入を防止するためにドア入口部分に高さ約200mmの防水堤を設置したことを確認した。（写真3）

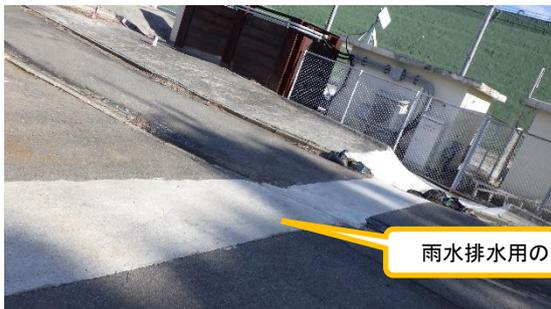
(写真 4)
局舎周辺の雨水排水用の暗渠
(白コンクリートの下部に設置)

さらに、（旧展望台が伐採木の一時保管施設として整備されたことによって、防草シートから雨水が窪地に設置された局舎へ直接流れ込まないよう）雨水流入対策として暗渠による調整池への導水管埋設や敷地外への排水溝設置などが行われたことを確認した。（写真4）
