福島第一原子力発電所現地確認報告書

令和7年1月8日（水）

構内南側（瓦礫類一時保管エリアN南東側、淡水化装置（RO1建屋））
（図1）

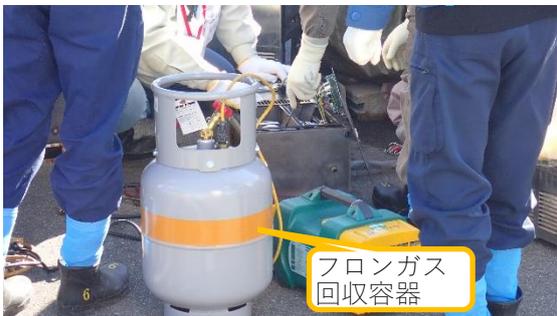
- ・使用しなくなった電子クーラーからフロンガスを抜き出し、容器に回収する作業が行われていた。（写真1）
- ・作業エリアは単管パイプで区画されており、みだりに人が立ち入れない措置が取られていた。また、作業エリアには消火器が設置されていた。（写真2）

(写真1-1)
フロンガス回収作業の状況

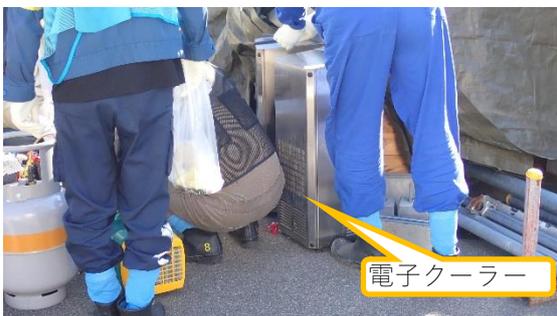
(写真1-2)
回収した電子クーラー

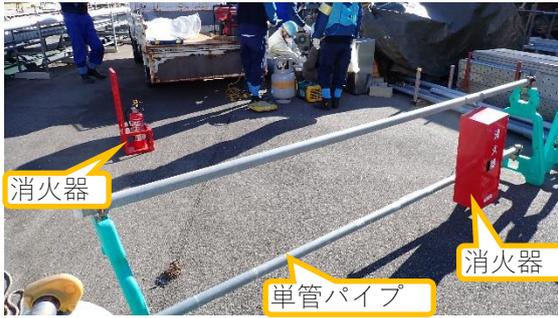
(写真2)
作業エリアの区画状況及び消火器の
配備状況

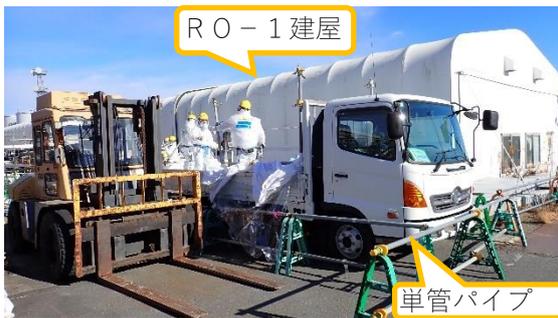
- ・RO装置内の残水回収作業に使用した使用済みの機材及び廃材をRO1建屋内へ搬入する作業が行われていた。（写真3）
- ・作業エリアは単管パイプで区画されており、みだりに人が立ち入れない措置が取られていた。
- ・作業員は、カバーオールの上にアノラックを着用しており、汚染防止対策が実施されていた。また、ファン付きの全面マスクを装着していた。（写真4）

(写真3-1)
トラック荷台に積載している機材及
び廃材のR01建屋内への搬入作業
状況

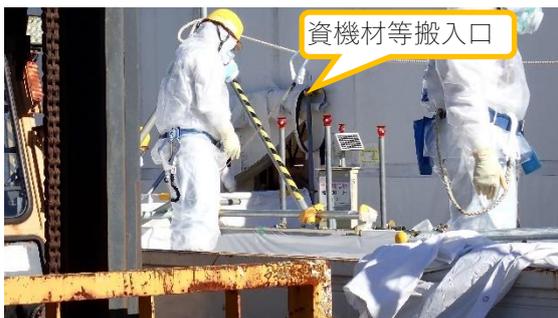
(写真3-2)
R01建屋内への資機材等搬入口の
状況

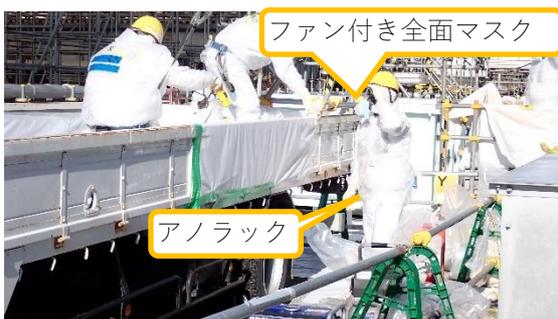
(写真4)
アノラック及びファン付き全面マス
クの装備状況
