福島第一原子力発電所現地確認報告書

固体廃棄物貯蔵庫第10棟（図1）

固体廃棄物貯蔵庫第10棟建設工事の状況

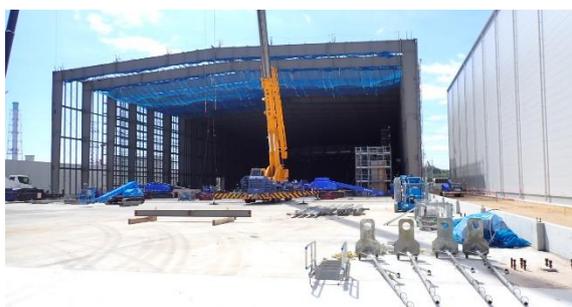
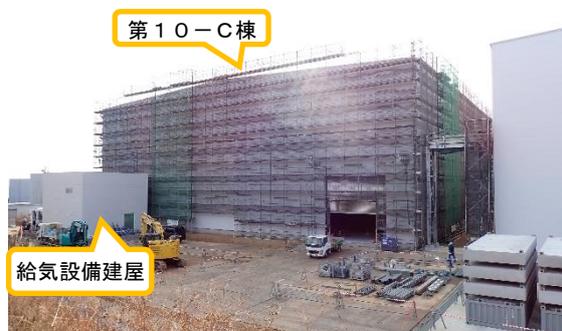
- ・ 建屋の外壁設置工事は概ね完了していた。
- ・ 建屋北側は足場が一部残っており、給気設備建屋の建設が完了していた。
（写真1）
- ・ 建屋南側は足場が撤去されており、排気設備建屋の建設が完了していた。
（写真2）
- ・ 建屋内西側では、コンクリートによる遮へい壁の設置作業が進められていた。（写真3）
- ・ 建屋内北側では、給気ダクトは未設置であり、給気ダクトの部材が床面に仮置きされている状況であった。（写真4）
- ・ 建屋内南側では、排気ダクトの設置が完了していた。（写真5）
- ・ 高所で作業する作業員は、転落防止措置としてフルハーネスを着用して作業を行っていた。
- ・ 確認範囲において、建物の破損等の異常は確認されなかった。

(写真1-1)
第10-C棟の外観①
(北西側から撮影)
(令和6年9月12日撮影)

(写真1-2)
第10-C棟の外観①
(北西側から撮影)
(令和7年1月16日撮影)

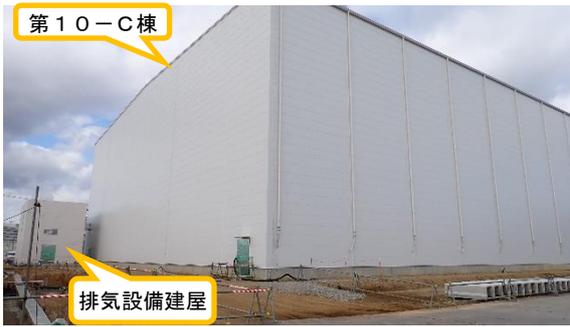
(写真2)
第10-C棟の外観②
(南東側から撮影)

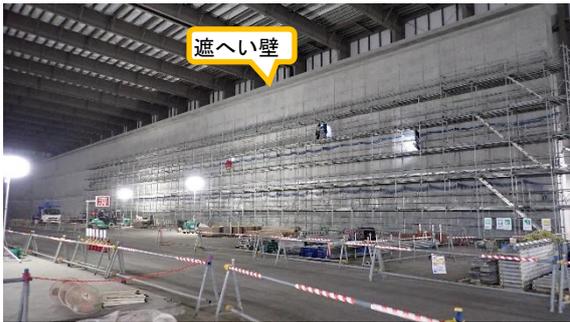
(写真3)
建屋内西側における遮へい壁の設置
作業状況

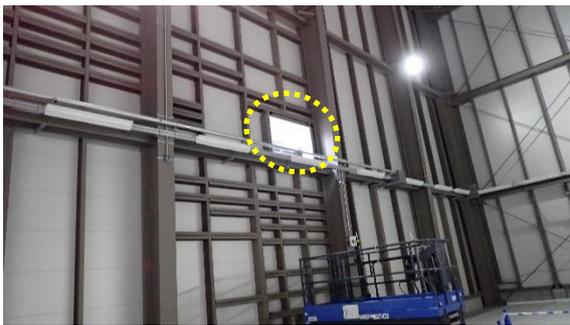
(写真4-1)
建屋内北側における給気ダクト設置
場所(外壁貫通箇所)の状況

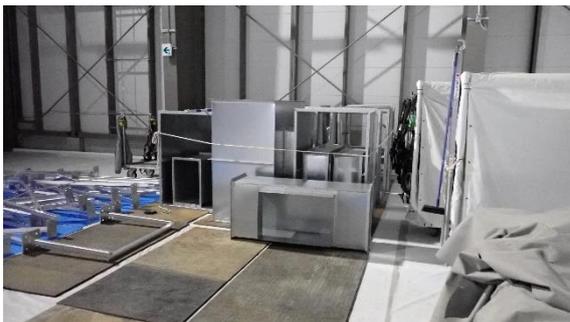
(写真4-2)
建屋内北側における給気ダクト部材
の仮置き状況

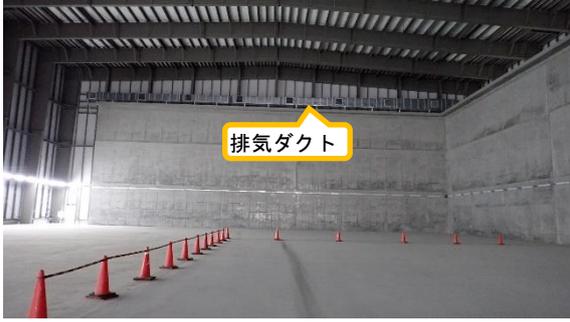
(写真5-1)
建屋内南側における排気ダクトの設置状況①

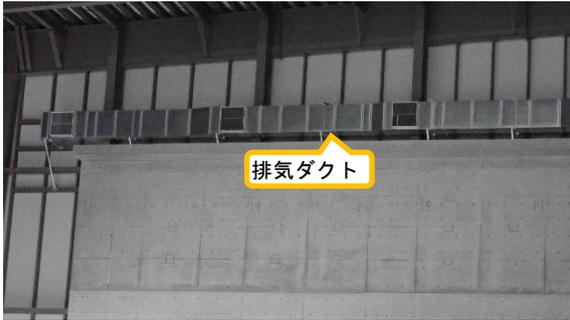
(写真5-2)
建屋内南側における排気ダクトの設置状況②（拡大）
