## 福島第一原子力発電所現地確認報告書

3号機タービン建屋、3号機廃棄物処理建屋（建屋間ギャップ端部止水対策施工現場）（図1）

建屋間ギャップ端部止水対策の状況

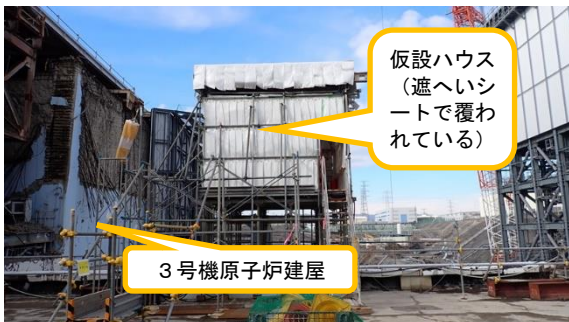
- ・建屋間ギャップ端部止水対策の施工箇所の上部には、遮へいシートで覆われた仮設ハウスが設置されており、その内部には建屋間ギャップ部の削孔に使用するボーリングマシンが設置されていた。（写真1）
- ・被ばく低減対策の一環として、3号機タービン建屋北側の道路に、施工状況を遠隔で確認するためのモニターカーが配備されていた。モニターカー内には、ボーリングマシンや削孔部の映像を映し出すディスプレイが設置されており、施工管理者がモニターを確認しながら無線を用いて削孔に関する指示を出していた。（写真2）

(写真1-1)  
施工箇所周辺の状況

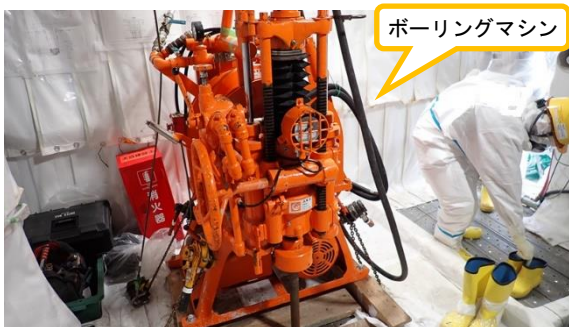
(写真1-2)  
ボーリングマシンの設置状況

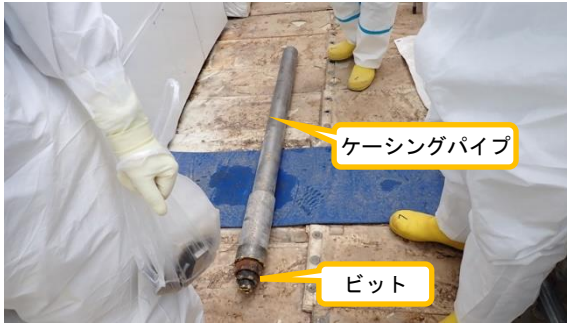
(写真 1 - 3)  
削孔に使用したケーシングパイプ及  
びビットの状況

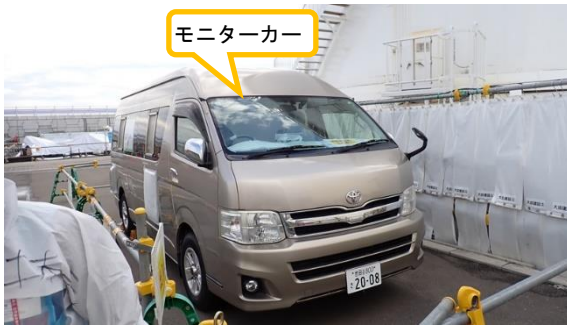
(写真 2 - 1)  
モニターカーの状況

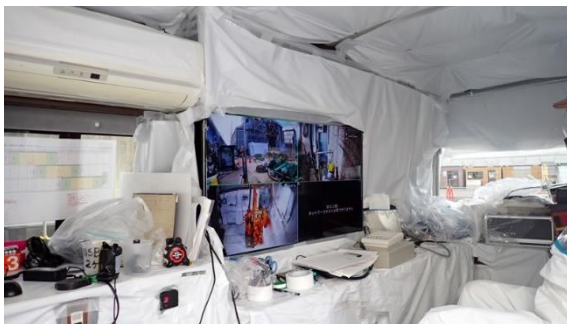
(写真 2 - 2)  
モニターカー内部の状況
