福島第一原子力発電所現地確認報告書

令和7年1月23日（木）

5号機タービン建屋、6号機タービン建屋（図1）

6号機使用済燃料プール冷却停止等への対応状況

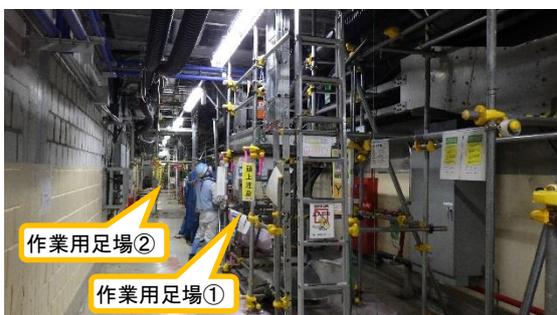
- ・恒久対策^{※3}である電源ケーブル敷設のため、母線が設置されているルート沿いに作業用足場が複数設置されていた。（写真1）
- ・電源供給盤（M/C6A-2）付近の作業エリアはYゾーンに指定されており、作業員が電源ケーブルを敷設していた。（写真2）
- ・確認を行った範囲においては、発煙等の異常は確認されなかった。

(写真1-1)
作業用足場の設置状況
(6号機タービン建屋地下1階)

6号機タービン建屋地下階は湿潤環境であり絶縁物の劣化の可能性が懸念されることから、母線間（M/C6C～M/C6A-2）へ新規に電源ケーブルを敷設する。

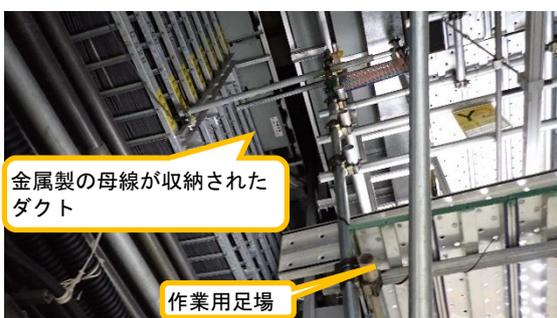
(写真1-2)
作業用足場上部の金属製母線の状況
(6号機タービン建屋地下1階)

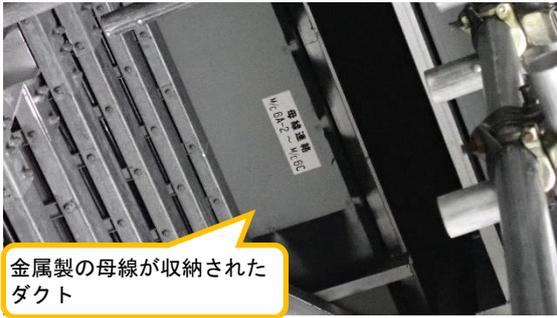
(写真1-3)
作業用足場上部の金属製母線の状況
(拡大)
(6号機タービン建屋地下1階)

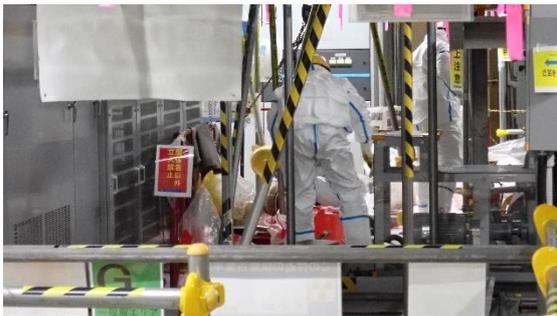
(写真2-1)
電源供給盤(M/C6A-2)付近
における電源ケーブル敷設作業の実
施状況
(5号機タービン建屋地下1階)

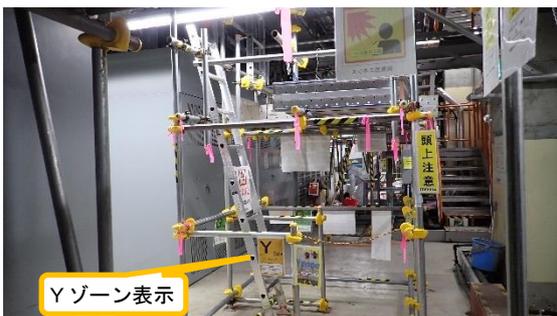
(写真2-2)
電源供給盤(M/C6A-2)付近
における作業場所へのYゾーン掲示
状況
(5号機タービン建屋地下1階)
