福島第一原子力発電所現地確認報告書

使用済燃料乾式キャスク仮保管設備（図1）

使用済燃料乾式キャスク仮保管設備増設工事の状況

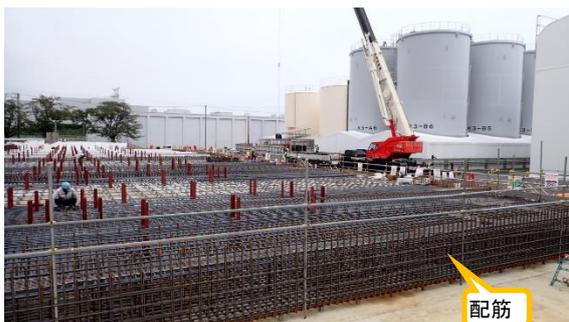
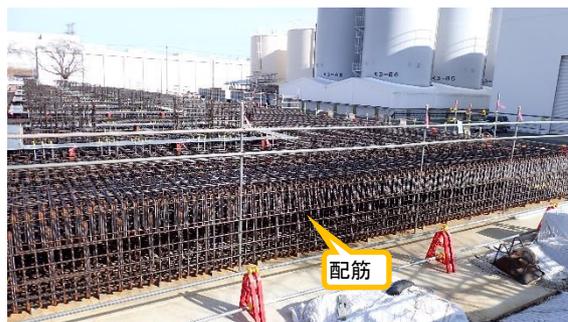
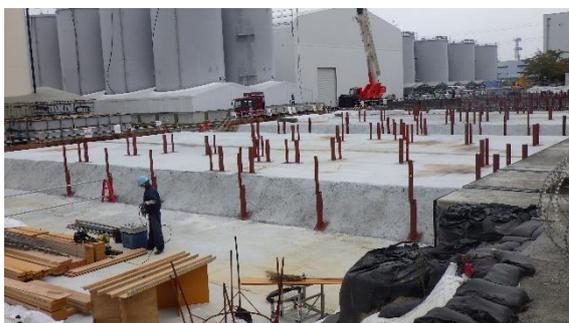
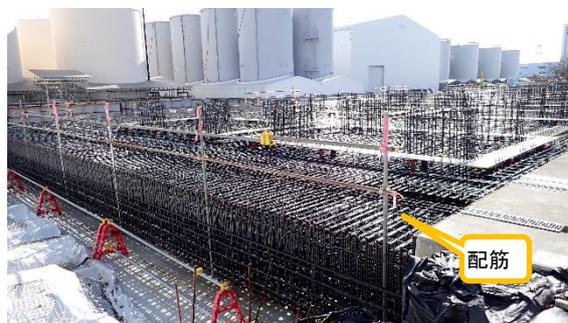
- ・配筋作業は概ね終了していた。（写真1）
- ・工事に使用する資材は、シート及び飛散防止用ネットを被せた状態で仮置きされていた。また、工事関係者以外がみだりに近づけないよう周囲は単管パイプ等で区画されており、整理された状態で管理されていた。（写真2）
- ・段差がある場所は、転倒や転落を防止するため手すり付きの仮設階段が設置されていた。また、周囲から判別しやすいよう、階段の表示が掲示されており、安全確保対策が実施されていた。（写真3）
- ・現場を確認した範囲において、不安全箇所は見受けられなかった。

(写真1-1)
敷地東側拡張工事の状況
(南西側から撮影)
(令和6年10月1日撮影)

(写真1-2)
敷地東側拡張工事の状況
(南西側から撮影)
(令和7年1月27日撮影)

(写真1-3)
敷地東側拡張工事の状況
(北西側から撮影)
(令和6年10月1日撮影)

(写真1-4)
敷地東側拡張工事の状況
(北西側から撮影)
(令和7年1月27日撮影)

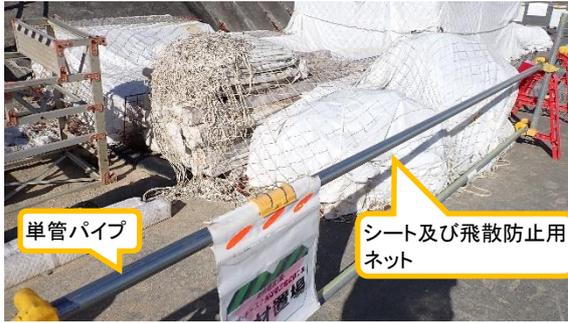
(写真2)
工事用資材の仮置状況

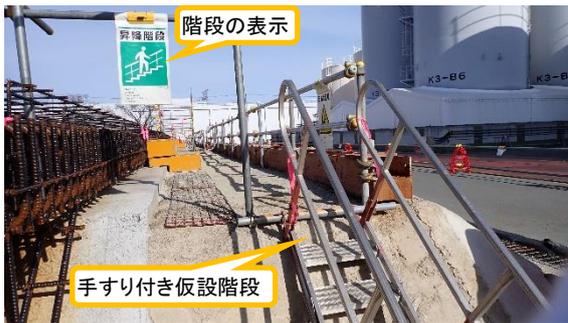
(写真3)
安全対策の実施状況
