## 福島第一原子力発電所現地確認報告書

令和7年1月20日（月）

D排水路流域（図1）

D排水路流域における汚染状況の確認

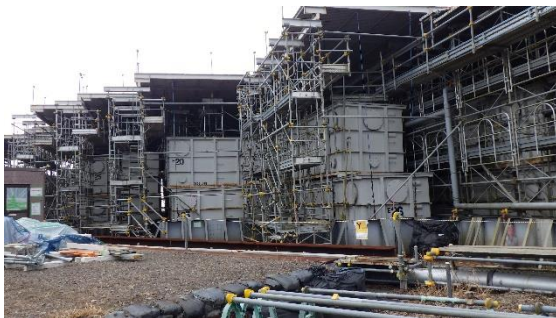
- ・現在のD排水路の流域は、1/2号機超高圧開閉所周辺の法面の他、1～4号機建屋周辺の南西高台部分（横型ブルータンク保管エリアB、C及びタンク解体部材一時保管施設、瓦礫類一時保管エリアN）となっている。（写真1～2）
- ・これらの流域において、雨水の流路を参考に、側溝や土壌の堆積箇所など、計4か所においてGM管式サーベイメータを使用した地表面の汚染検査を実施した。その結果、いずれの地点もBGと同等であり、汚染の流入が疑われる箇所は確認されなかった。（写真3～6）
- ・確認した範囲では、保管物等からの漏えい等は確認されなかった。

(写真1-1)  
D排水路の集水エリア①  
(瓦礫類一時保管エリアNの外観)

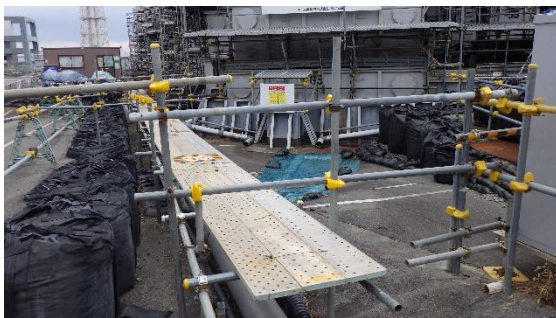
(写真1-2)  
D排水路の集水エリア②  
(瓦礫類一時保管エリアNのうち  
凹地付近)

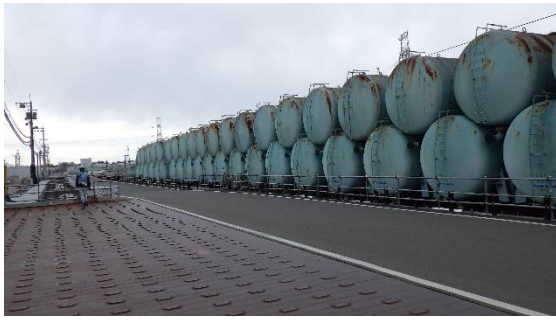
(写真 2-1)  
D排水路の集水エリア③  
(横型ブルータンク保管エリアCの  
外観)

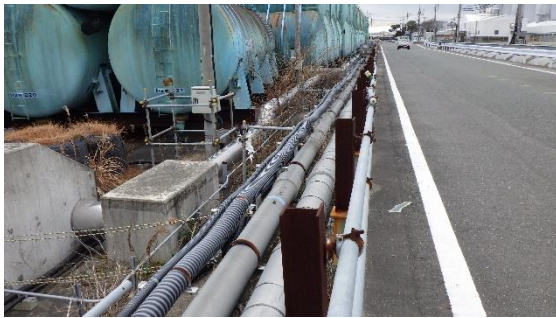
(写真 2-2)  
D排水路の集水エリア④  
(横型ブルータンク保管エリアC  
脇の配管等)

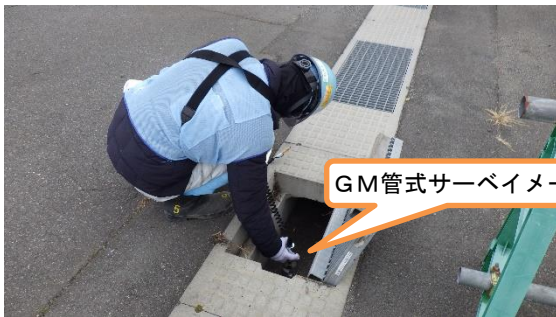
(写真 3)  
同集水エリア内での地表面の汚染検  
査の状況 (ポイント1: テント式  
タンク解体部材一時保管施設の南側  
雨水側溝)

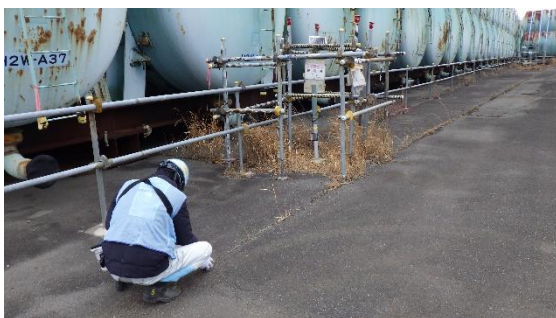
(写真 4)  
同集水エリア内での地表面の汚染検  
査の状況 (ポイント2: 横型ブルー  
タンク保管エリアCとタンク解体部  
材一時保管施設の間隙部の土砂堆積  
箇所)

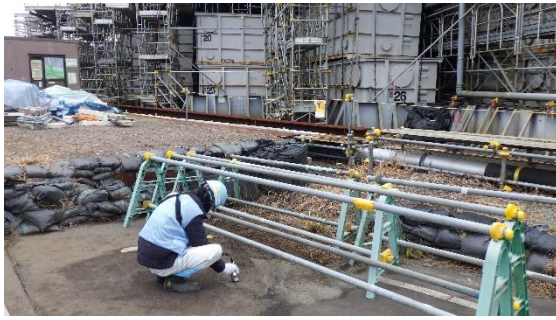
(写真5)  
同集水エリア内での地表面の汚染検査の状況（ポイント3：瓦礫類一時保管エリアNのうちD排水路側に最も近い凹地の土砂堆積箇所）

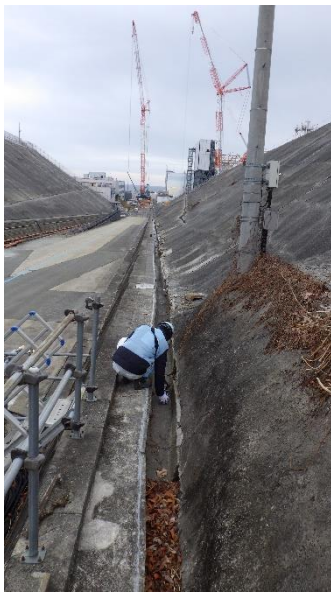
(写真6)  
同集水エリア内での地表面の汚染検査の状況（ポイント4：1／2号機開閉所周辺法面のうち、開閉所側の法面側溝：最下段部）
