福島第一原子力発電所現地確認報告書

令和7年2月4日（火）

- (1) 建屋内RO循環設備（4号機タービン建屋2階）（図1）
- (2) 定検機材倉庫B（図1）

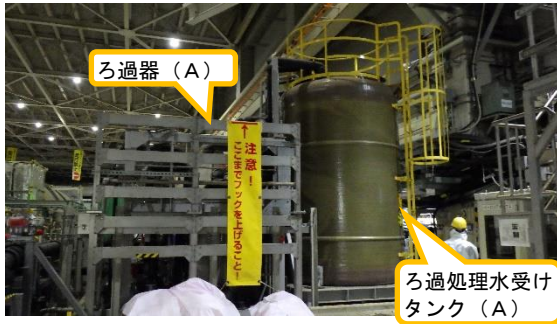
- ・ 4号機タービン建屋2階の南東側にろ過器及びろ過処理水受けタンク（処理工程②）が設置されていた。（写真1-1）
- ・ ろ過処理水受けタンクの南側に建屋内ROのROフィルター（処理工程③）が設置されていた。（写真1-2）
- ・ ROフィルターの南側に淡水化処理水受けタンク（処理工程④）が設置されていた。（写真1-3）
- ・ 4号機タービン建屋2階の南西側に建屋内RO濃縮水受けタンク（処理工程⑤）が設置されていた。（写真1-4）
- ・ 当該設備はコンクリート製の堰内に設置され、また、堰内には漏えい検知機が設置されており、漏えい対策が実施されていた。（写真2）
- ・ 確認した範囲では漏えい等の異常はなかった。

(写真 1 - 1)
ろ過処理水受けタンク (A) の設置状況

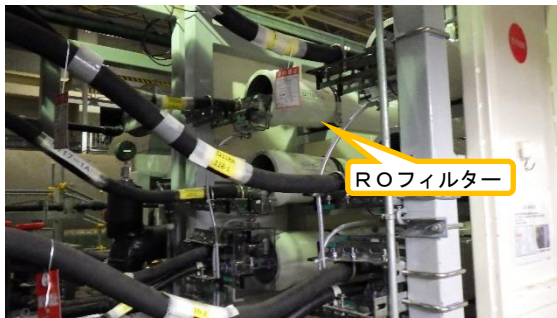
(写真 1 - 2)
建屋内RO (A) ROフィルターの設置状況

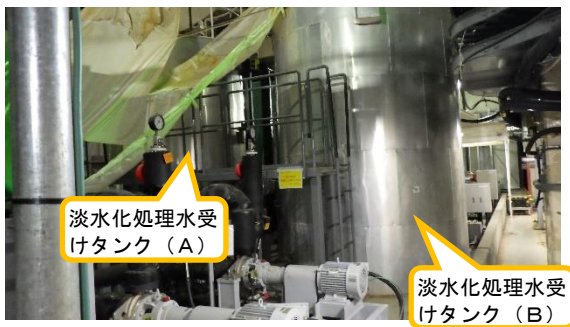
(写真 1 - 3)
淡水化処理水受けタンクの設置状況

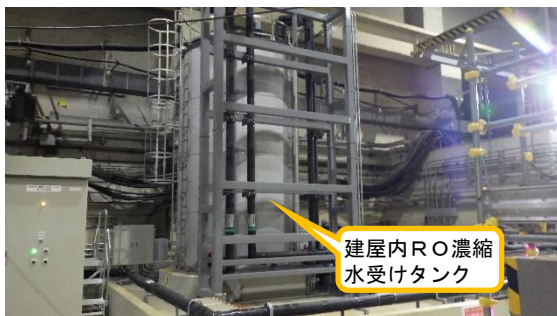
(写真 1 - 4)
建屋内RO濃縮水受けタンクの設置状況

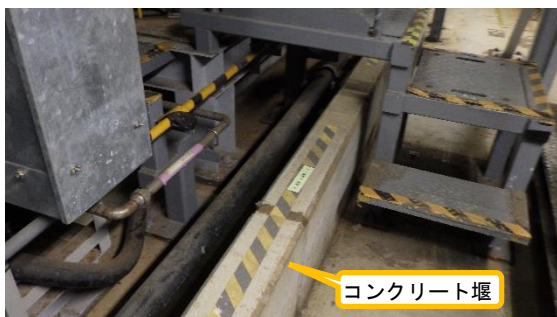
(写真 2 - 1)
コンクリート堰の設置状況

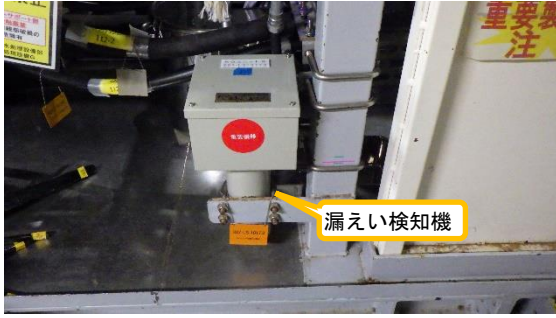
(写真 2 - 2)
漏えい検知機の設置状況

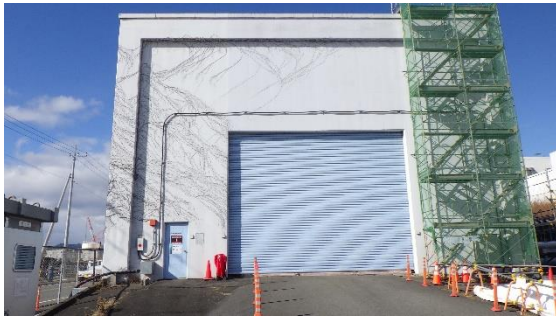
- ・横置きタンク解体作業は定検機材倉庫B建屋内で作業が行われている。
- ・確認時、当該建屋は施錠されていたことから、建屋外側から状況を確認した。(写真3)
- ・当該建屋北側の壁面沿いに複数設置されている排気口周辺を確認したが、すすが付着する等の異常はなかった。(写真4)
- ・当該建屋南東側に設置されている吸気口周辺を確認したが、異常はなかった。(写真5)

(写真 3)
定検機材倉庫Bの外観
(東側から撮影)

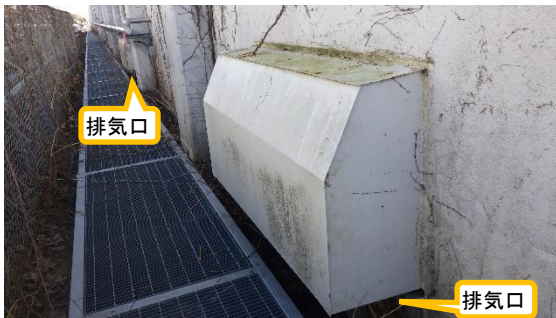
(写真 4)
定検機材倉庫B 建屋北側壁面沿いに
設置されている排気口の状況
(西側から撮影)

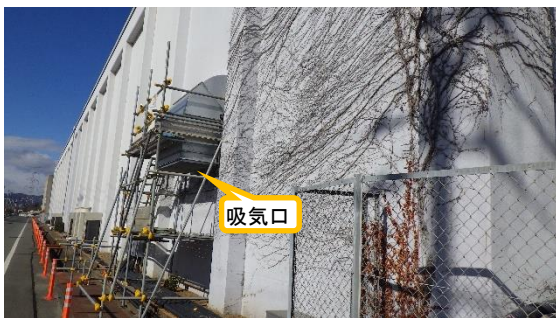
(写真 5)
定検機材倉庫B 建屋南東側に設置さ
れている吸気口の状況
(西側から撮影)
