福島第一原子力発電所現地確認報告書

増設雑固体廃棄物焼却設備（図1）

増設雑固体廃棄物焼却設備廃棄物貯留ピット及びその周辺設備の状況

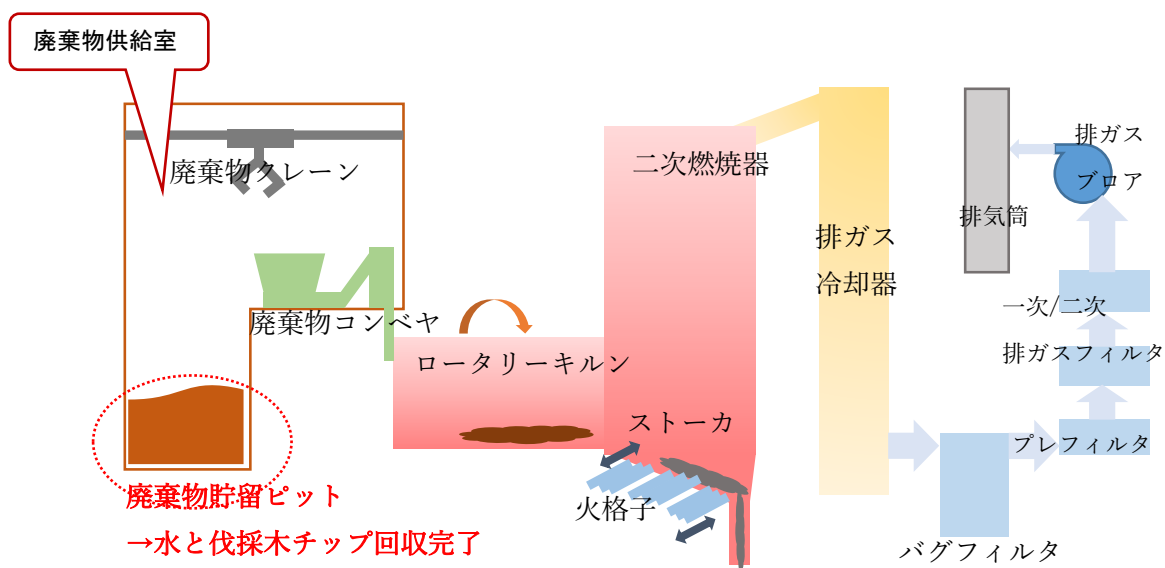
(図2) 増設雑固体廃棄物焼却設備の模式図 (東京電力資料を参考に作成)

今回は、回収作業が令和6年12月24日に完了したことから、ピット及びその周辺設備の状況を確認した。（図2）

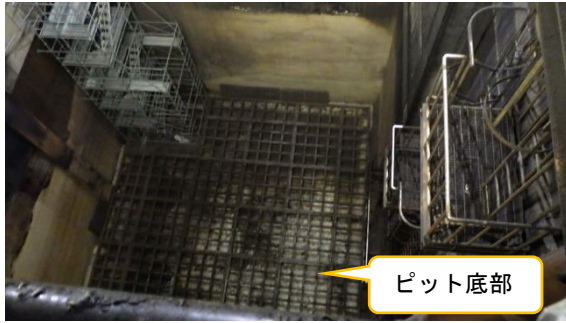
(写真1)
ピット内の状況

- ・ピット上部から内部を確認したところ、水と伐採木チップは残っておらず、ピット底部が確認できた。東京電力によると、水900m³、伐採木チップ1,400m³を回収したとのこと。（写真1）
- ・ピットが設置されている部屋（以下「廃棄物供給室」という。）の床や壁にタール状の物質が付着していた。（写真2）
- ・廃棄物供給室内に設置されているモーターや電線管等の設備機器にもタール状の物質が付着していた。東京電力によると、これらの設備機器は更新するとのこと。（写真3）
- ・廃棄物供給室の外にある設備は一部に水蒸気・ガスの発生による影響（電源盤の劣化等）が見られたが、ほとんどの設備にタール状の物質の付着は見られなかった。（写真4）
