福島第一原子力発電所現地確認報告書

定検機材倉庫B（図1）

横置きタンク解体作業場集じん機からの出火状況の確認

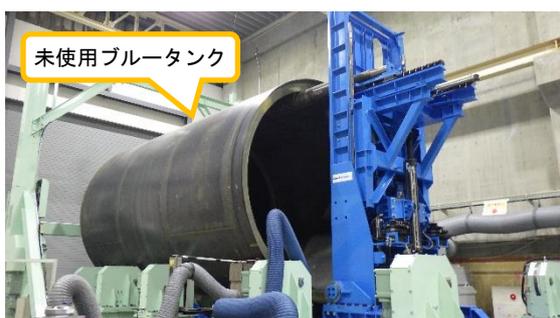
- ・ 確認時、全ての設備は停止しており、作業員は不在であった。また、火災が発生した定検機材倉庫B内は、マスクを装着していても焦げた匂いが確認できた。（写真1）
- ・ 出火した集じん機に接続しているダクトには、ブルータンク切断時に生じた切断くずが大量に詰まっていた。（写真2）
- ・ 集じん機に接続しているダクト付近には、フレキシブルホースの燃えがらがあり、表面には消火剤が付着していた。（写真3）
- ・ 集じん機に接続されたエアフィルタは、配管が外れ内部には燃えがらが散乱していた。また、HEPAフィルタ^{*}は変形し損傷していた。（写真4）

(写真1) ブルータンク切断状況

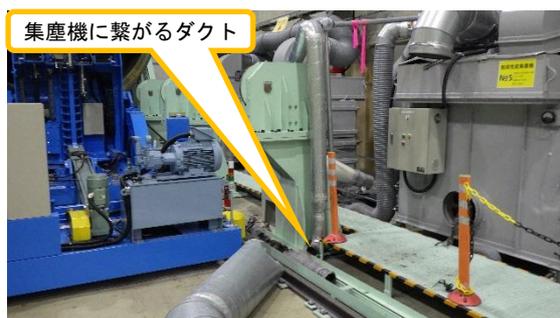
(写真2①) 出火した集じん機のダクト

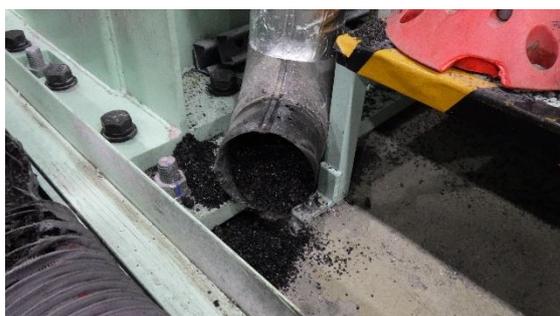
(写真2②) 写真2①拡大

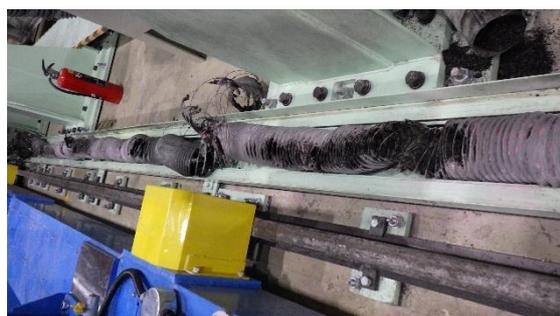
(写真3) フレキシブルホースの燃えがら

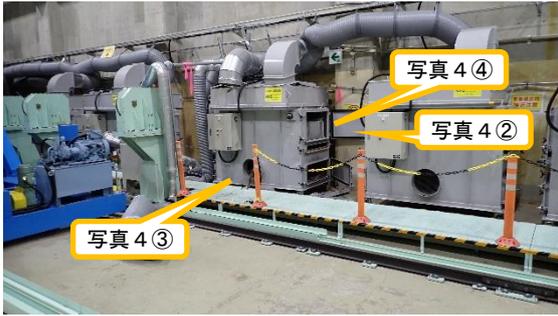
(写真 4 ①) 集じん機に接続する排気設備

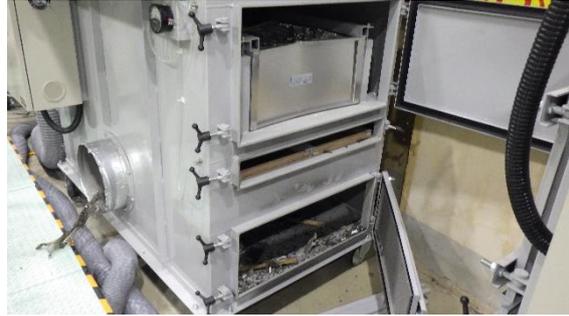
(写真 4 ②) 排気設備側面

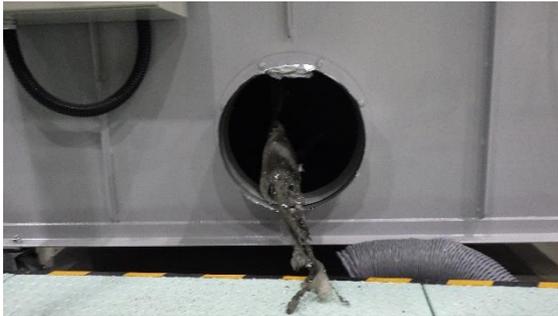
(写真 4 ③) 配管接続口

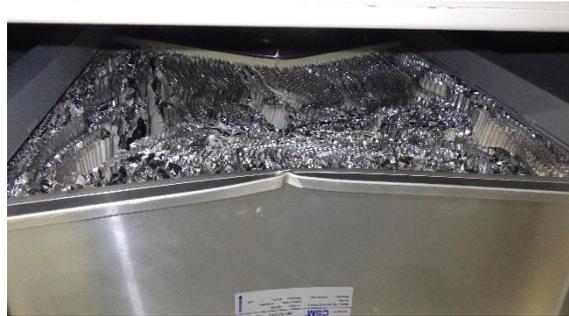
(写真 4 ④) 変形した HEPA フィルタ
