福島第一原子力発電所現地確認報告書

伐採木一時保管エリアM (図1)

伐採木一時保管エリアMの現況確認

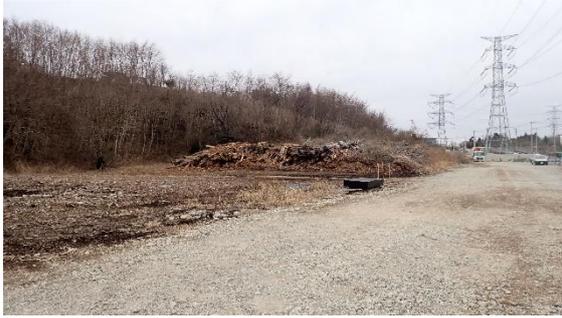
(写真1-1)
伐採木一時保管エリアMの状況
前回（令和6年2月5日撮影）

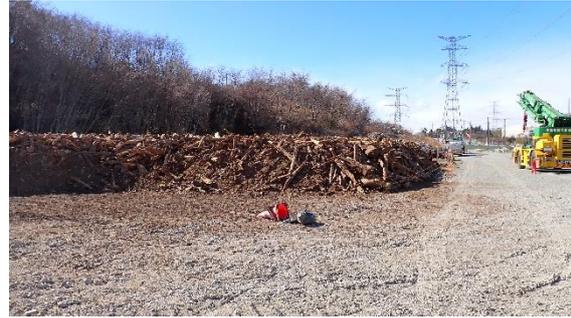
- ・ 確認時、チップ化処理用の重機等は配備されておらず作業は行われていなかった。
- ・ 伐採木は、水分を取り、乾燥した状態で木幹・枝等が2～3mサイズに切断され保管されていた。（写真1）
- ・ 火災対策のための消火用タンク等が配備されていた。（写真2）
- ・ 伐採木の搬出が終わったエリア内北側には、隣接する道路で実施されている2号機燃料取扱設備輸送に伴う橋梁補強工事に使用する資材や重機等が仮置きされていた。（写真3）
- ・ 確認した範囲内では、伐採木のエリア外への飛散・流出はなかった。

(写真1-2)
伐採木一時保管エリアMの状況①
今回（令和7年1月30日撮影）

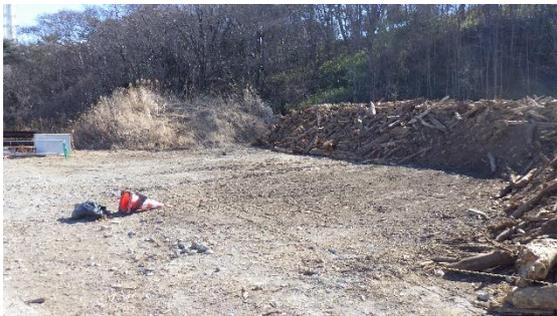
(写真1-3)
伐採木一時保管エリアMの状況②

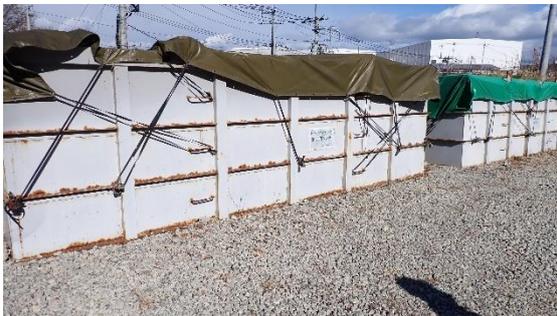
(写真2)
消火用タンクの設置状況

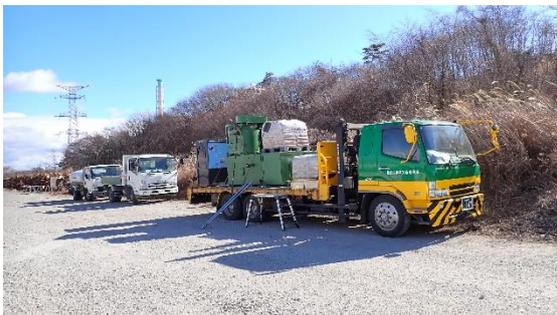
(写真3)
隣接道路で行われている2号機燃料
取扱設備輸送に伴う橋梁補強工事に
使用する資材や重機等
