福島第一原子力発電所現地確認報告書

A L P S 処理水希釈放出設備測定・確認用設備（K4タンクエリア）周辺
（図1）

K4タンクエリア外堰拡張工事及び外堰かさ上げ工事の状況

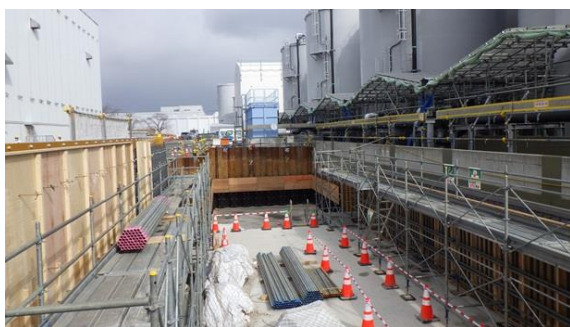
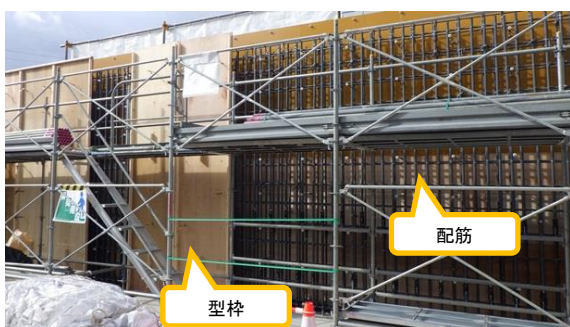
- ・外堰拡張工事が進められているK4タンクエリア南側と東側において、堰を構築するための配筋工事が行われていた。また、コンクリート打設に用いる型枠が設置されていた。（写真1）
- ・K4タンクエリア南側と東側では、外堰かさ上げ工事が進められており、既存の外堰の上部に鋼板を設置する作業が行われていた。（写真2）
- ・現場に設置されていたクレーン、溶接機本体に日常点検結果表が掲示されており、点検が日々実施されていることを確認した。また、確認した範囲では、油漏れなどの異常は見られなかった。（写真3）
- ・現場は整理整頓が行き届いており、資機材はシートとネットで適切に養生されていた。確認した範囲では、資機材の散逸は見られなかった。（写真4）

(写真1-1)
外堰拡張工事の状況

(写真1-2)
拡張堰の施工状況

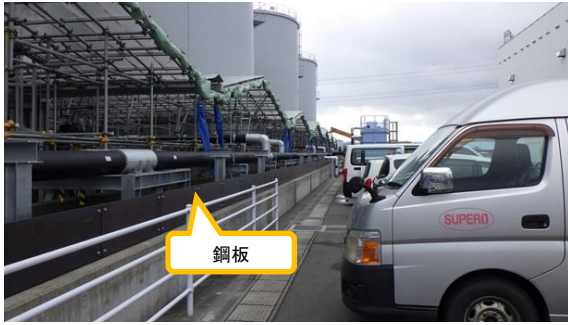
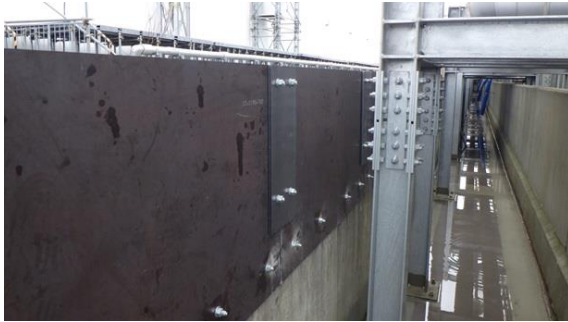
(写真 2 - 1)
外堰かさ上げ工事の状況①
※堰の外から撮影

(写真 2 - 2)
外堰かさ上げ工事の状況②
※堰の内から撮影

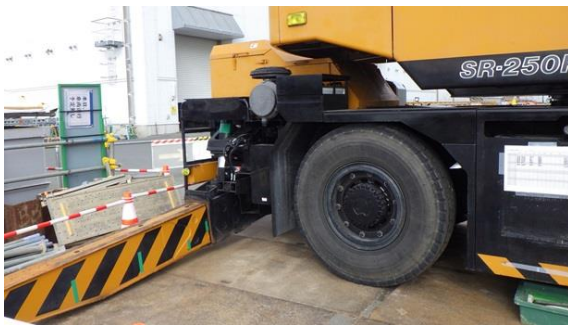
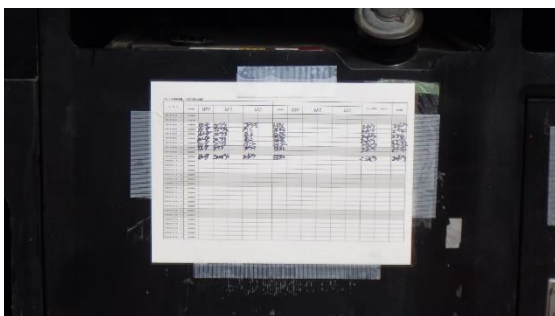
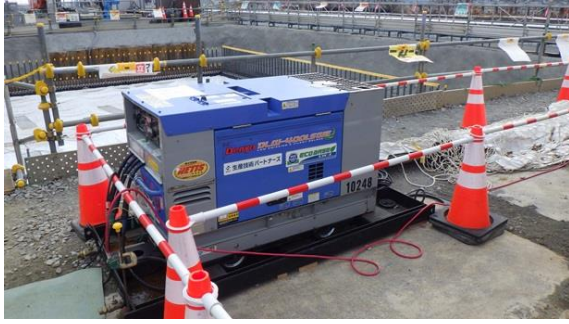
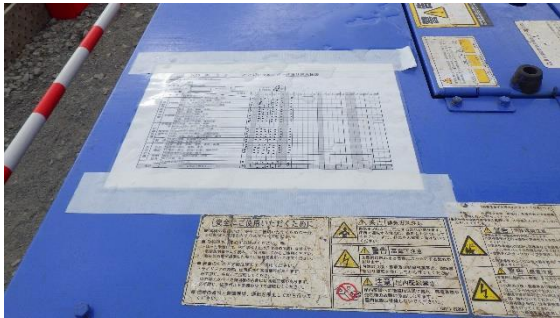
(写真 3 - 1)
クレーンの設置状況

(写真 3 - 2)
クレーンに掲示されている日常点検
結果

(写真 3 - 3)
溶接機の設置状況

(写真 3 - 4)
溶接機に掲示されている日常点検結果

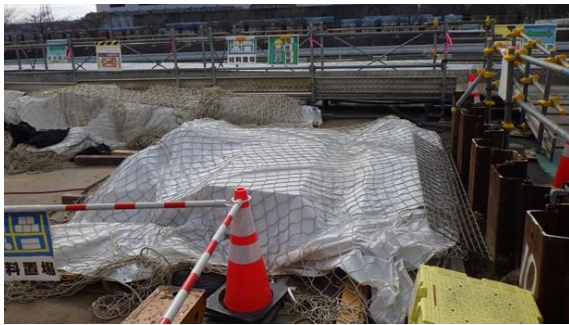
(写真 4)
資機材の仮置き状況
