## 福島第一原子力発電所現地確認報告書

令和7年2月13日（木）

J9エリア（図1）

J9エリアタンク解体工事の状況

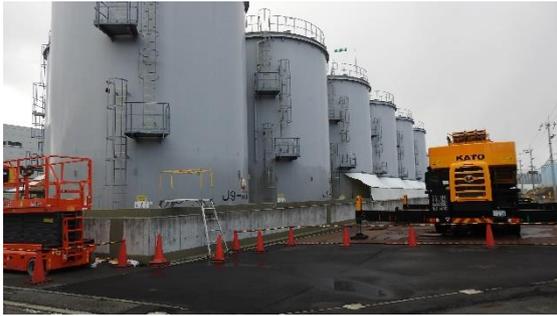
- ・当日は、強風により作業は行われていなかった。J9エリアのタンク天蓋付近に設置された吹き流しは水平になっていた。（現地確認中に作業中止の旨の連絡あり。）（写真1）
- ・J9エリアではタンク同士の連結管、床面の防水塗装及び雨水防止シートが撤去されていた。（写真2）

(写真1①) J9エリアタンクの状況

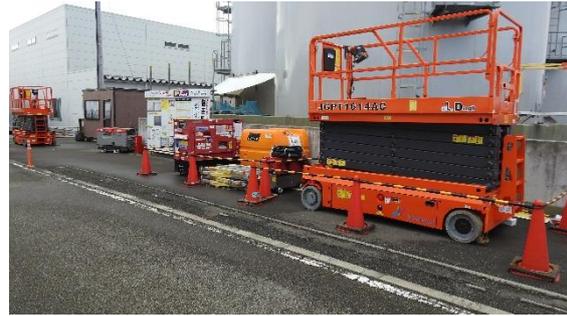
(写真1②) J9エリアタンクの状況

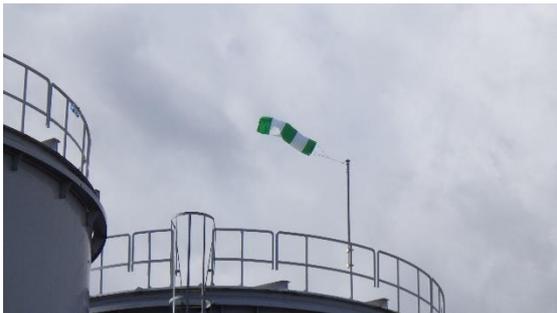
(写真1③) タンク上部に設置された吹き流し

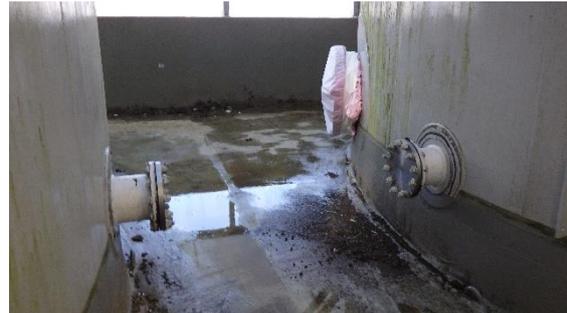
(写真2①) 連結管の撤去状況

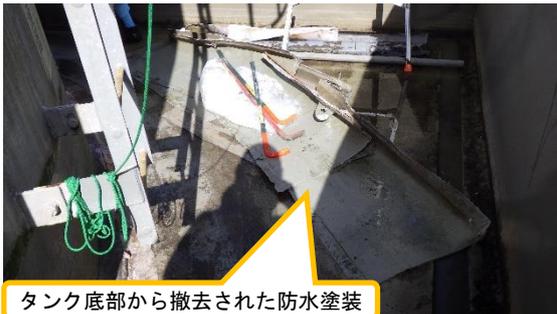
タンク底部から撤去された防水塗装

(写真2②) 防水塗装の撤去状況

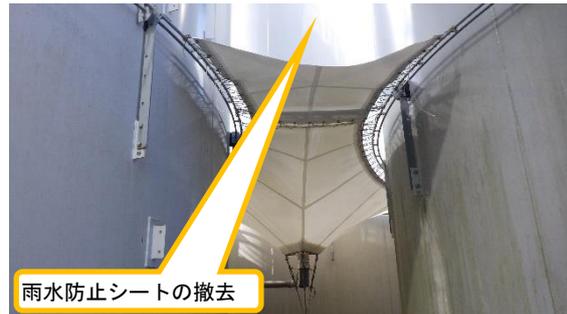
雨水防止シートの撤去

(写真2③) 雨水防止シートの撤去状況
