福島第一原子力発電所現地確認報告書

固体廃棄物貯蔵庫第10棟（図1）

固体廃棄物貯蔵庫第10棟建設工事の状況

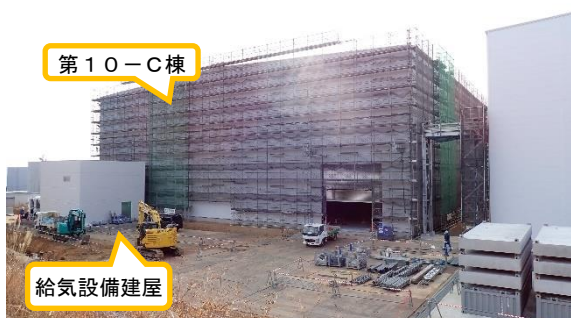
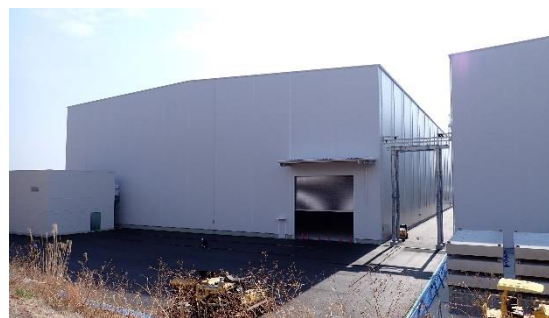
(写真1-1)
第10-C棟の外観①
(北西側から撮影)
(令和7年1月16日撮影)

(写真1-2)
第10-C棟の外観②
(北西側から撮影)
(令和7年2月17日撮影)

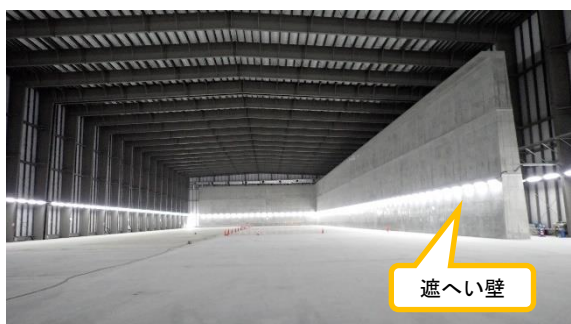
(写真2)
遮へい壁の設置状況

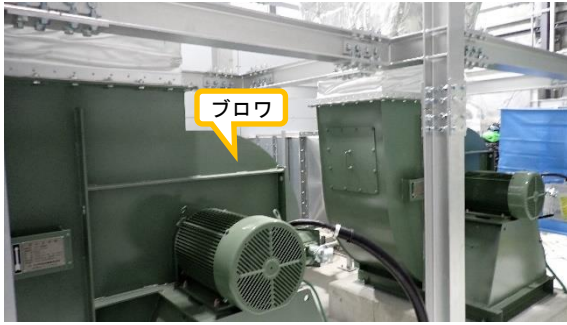
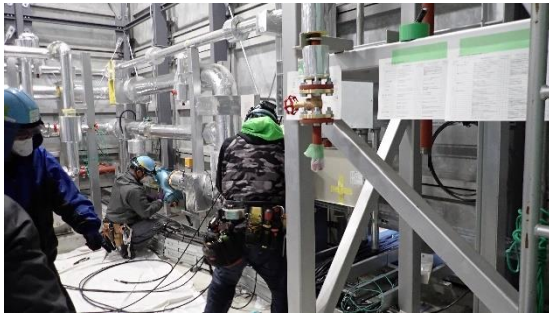
(写真3-1)
給気設備建屋内の状況①

(写真3-2)
給気設備建屋内の状況②
※ケーブルの敷設作業実施中

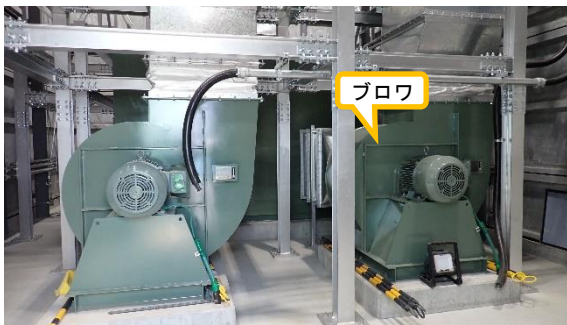
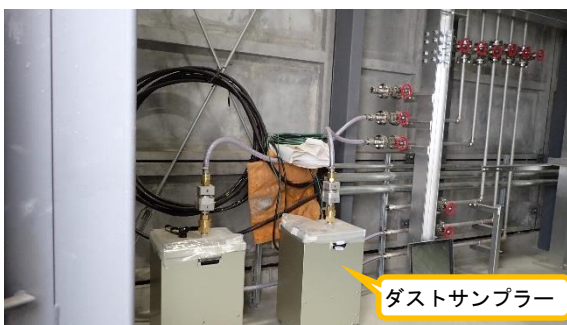
(写真4-1)
排気設備建屋内の状況①

(写真4)
排気設備建屋内の状況②
※ダストサンプラーが設置されている
