## 福島第一原子力発電所現地確認報告書

瓦礫類一時保管エリアk（図1）

瓦礫類一時保管エリアkの状況

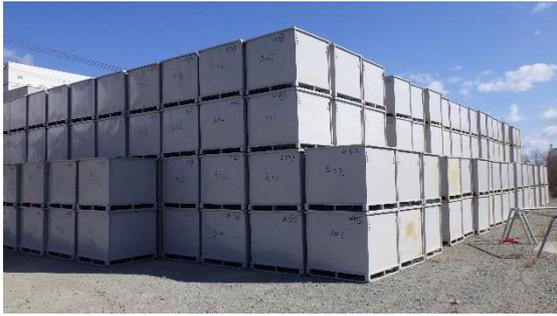
- ・ 保管エリアkには、可燃物及び不燃物が区画を分けて保管されていた。
- ・ 保管エリアk西側には可燃物が1 m<sup>3</sup>コンテナ2～4段積、東側には不燃物は6 m<sup>3</sup>コンテナ2～3段積でそれぞれ保管されていた。（写真1）
- ・ 一部のコンテナには腐食が見られたが、破損には至っていなかった。また、確認した範囲で廃棄物の飛散や流出はなかった。（写真2）
- ・ 敷地周辺には雨水排水側溝が設置されているが、確認した範囲で廃棄物等の流れ込みは認められなかった。（写真3）

(写真1①) 可燃物の保管状況

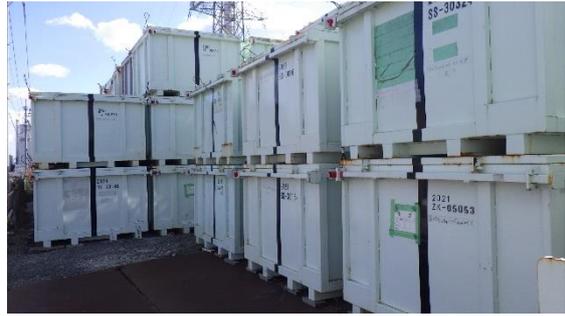
(写真1②) 不燃物の保管状況

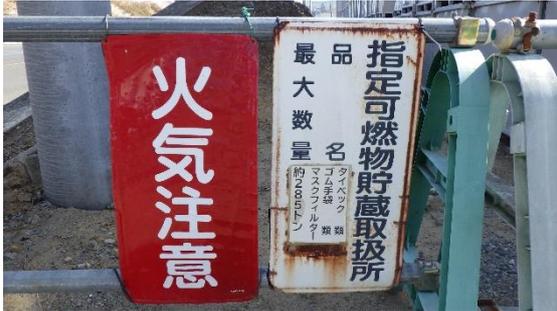
(写真1③) 可燃物貯蔵の標示

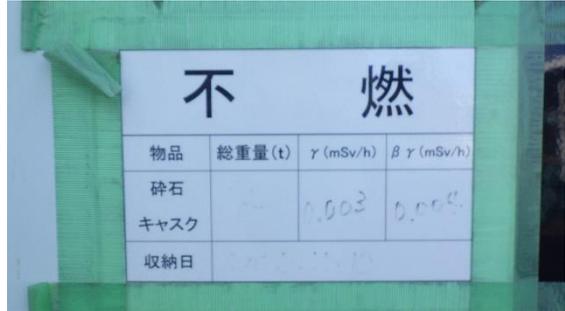
(写真1④) 不燃物の標示

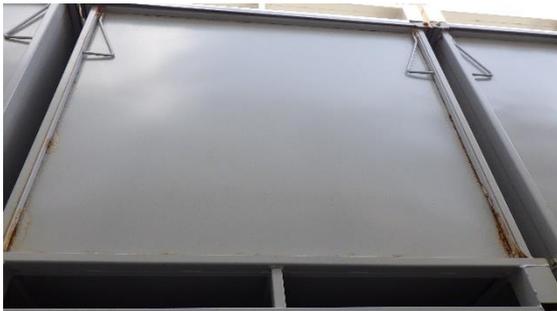
(写真2①) 可燃物コンテナの腐食

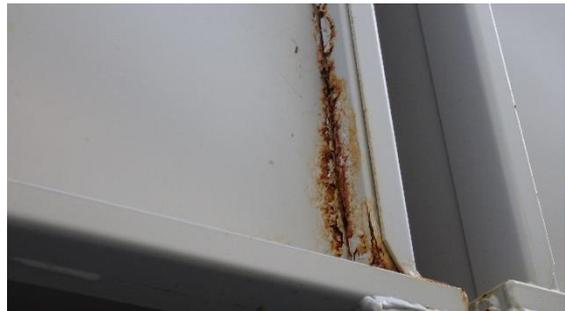
(写真2②) 写真2①腐食部拡大

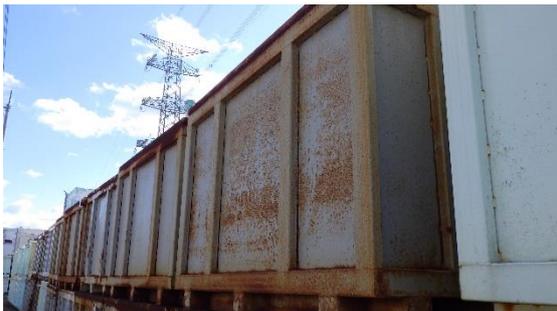
(写真2③) 不燃物コンテナの腐食

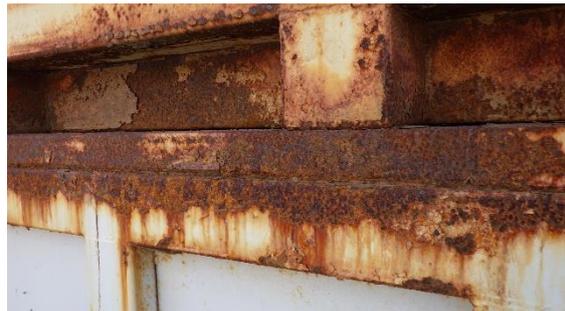
(写真2④) 写真2③腐食部拡大

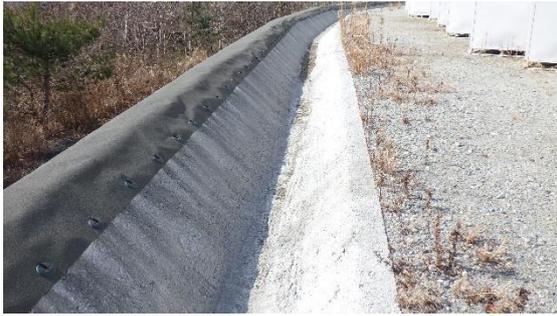
(写真3①) 雨水排水側溝の状況

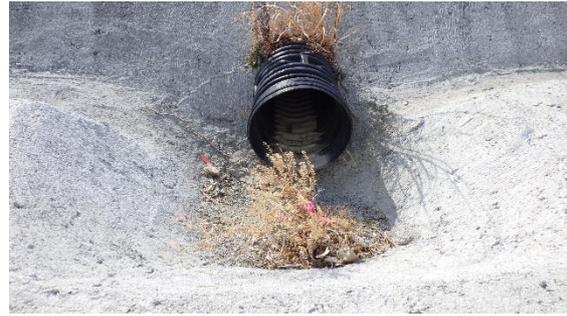
(写真3②) 排水マスの状況
