福島第一原子力発電所現地確認報告書

瓦礫類一時保管エリアD及び仮設集積場所（図1）

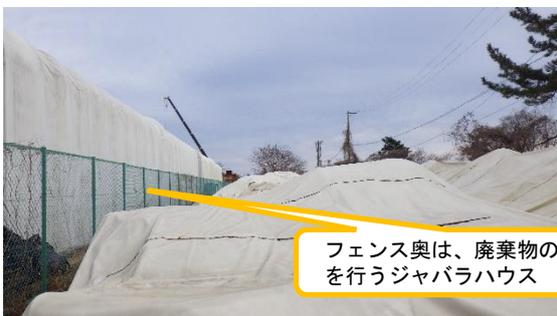
(写真 1 - 1)
瓦礫類一時保管エリアDの外観

フェンス奥は、廃棄物の仕分け
を行うジャバラハウス

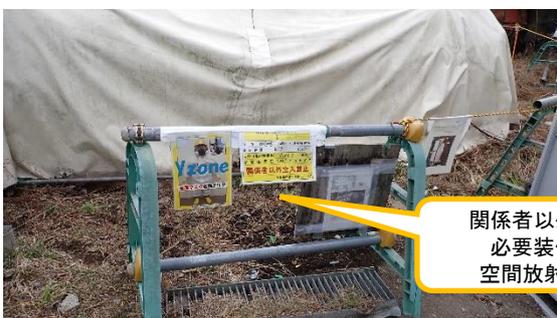
(写真 1 - 2)
瓦礫類一時保管エリアDの入口付近
の標示状況

関係者以外立入禁止表示
必要装備ガイド及び
空間放射線量測定結果
