福島第一原子力発電所現地確認報告書

令和7年2月14日（金）

- (1) 6号機使用済燃料プール冷却停止等への対応状況
- (2) J9エリアタンク解体工事の状況

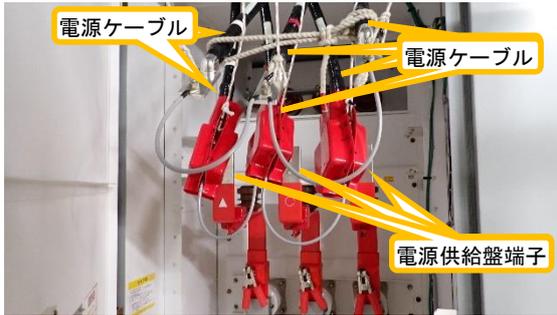
- ・5号機タービン建屋地下1階に設置されている電源供給盤（M/C6A-2）には、恒久対策^{※3}である電源ケーブルが敷設されており、端子への接続を残すのみとなっていた。（写真1）
- ・6号機複合建屋地下2階に設置されている電源供給盤（M/C6C）周辺の作業エリアはYゾーンに指定されており、電源ケーブルの敷設作業が行われていた。（写真2）
- ・確認を行った範囲においては、発煙等の異常は確認されなかった。

(写真 1 - 1)
電源供給盤 (M/C 6 A - 2) 端子
付近への電源ケーブルの敷設状況
(5号機タービン建屋地下1階)

6号機タービン建屋地下階は湿潤環境であり絶縁物の劣化の可能性が懸念されることから、母線間（M/C6C～M/C6A-2）へ新規に電源ケーブルを敷設する。

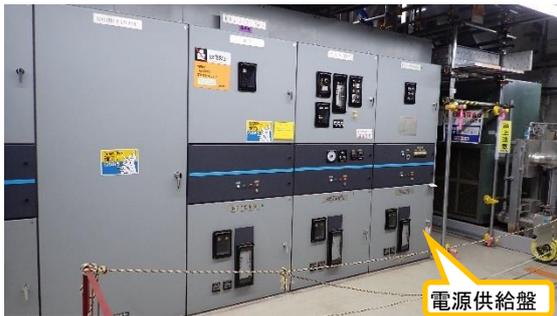
(写真 1 - 2)
電源供給盤 (M/C 6 A - 2) の設
置状況
(電源供給盤正面を撮影)
(5号機タービン建屋地下1階)

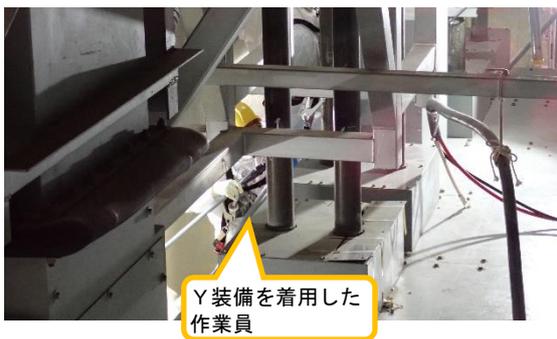
(写真 2 - 1)
電源供給盤 (M/C 6 C) への電源
ケーブルの敷設作業状況
(6号機複合建屋地下2階)

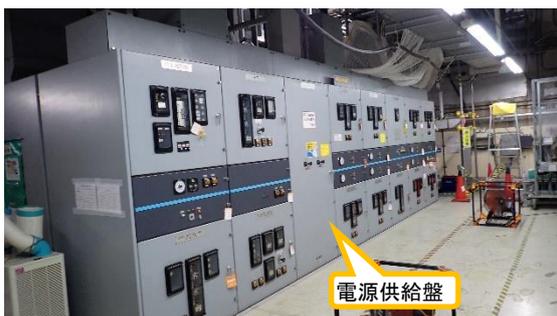
(写真 2 - 2)
電源供給盤 (M/C 6 C) の設置状
況
(電源供給盤正面を撮影)
(6号機複合建屋地下2階)

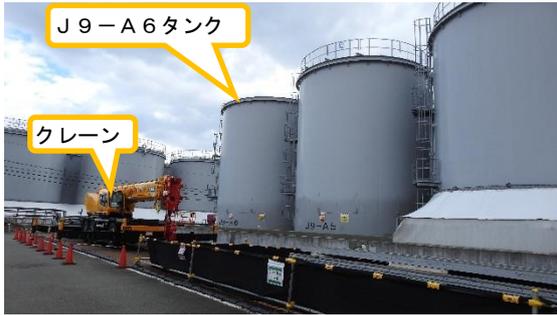
- ・ J9エリア東側に設置されているJ9-A6タンクの天蓋等が撤去され、敷鉄板が敷かれたタンク減容ヤードに仮置きされていた。また、タンク北側には、天蓋等を吊り下ろすためのクレーンが設置されていた。（写真3）
- ・ タンク減容ヤードは単管パイプで周囲と区画されており、また、単管パイプの間には飛散防止用ネットが設置されていた。（写真4）
- ・ 確認を行った範囲においては、解体片の飛散等の異常は確認されなかった。

(写真3-1)
J9タンクエリアの外観

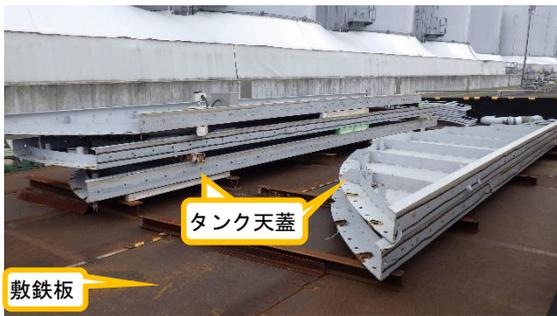
(写真3-2)
J9-A6タンクから撤去されたタンク天蓋

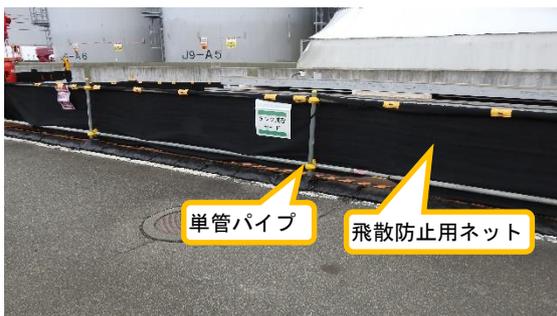
(写真4)
タンク減容ヤード飛散防止用ネットの設置状況
