## 福島第一原子力発電所現地確認報告書

令和7年 2月25日 (火)

既設多核種除去設備 (図1)

既設多核種除去設備メンテナンス作業等の状況

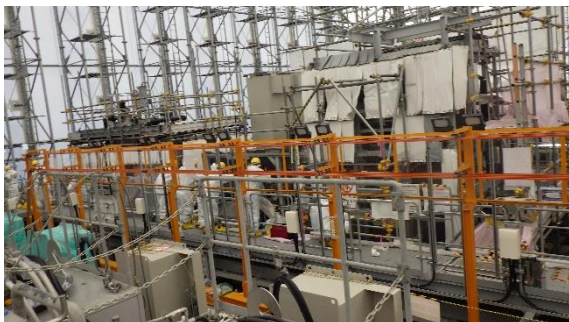
(写真1-1)  
CFF：A系の新規ホース・ケーブル接続に伴う系統構成の状況①

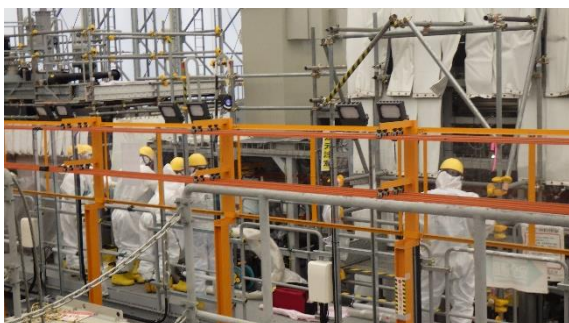
(写真1-2)  
CFF：A系の新規ホース・ケーブル接続に伴う系統構成の状況②

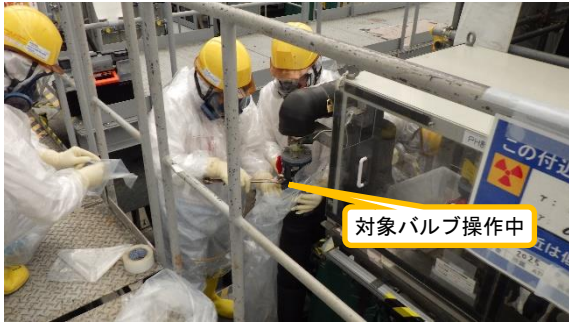
(写真2)  
C F F : A系の新規ホース・ケーブル  
接続に伴うバルブ点検の状況

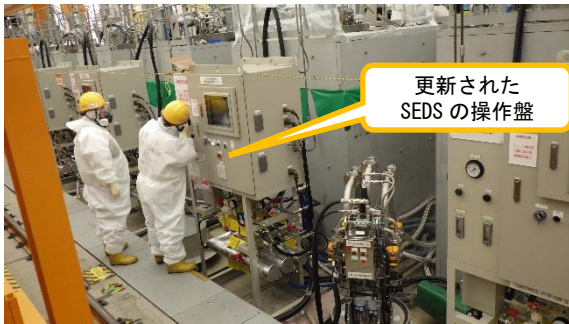
(写真3)  
S E D S 試運転に向けた系統構成の  
確認状況
