# 多核種除去設備 クロスフローフィルタ交換予定について

平成26年6月2日

東京電力株式会社  
福島第一廃炉推進カンパニー  
福島第一原子力発電所

## (参考) 多核種除去設備 C F F 炭酸塩スラリー流出の原因と対策について

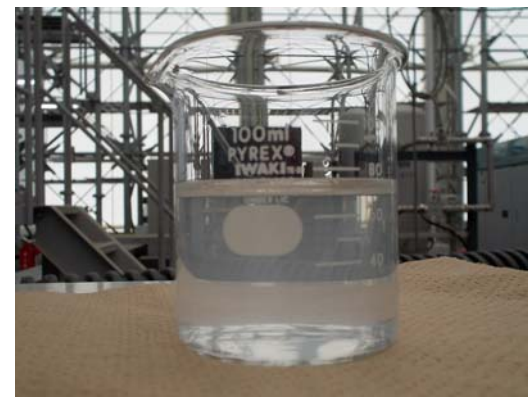
A系統ブースターポンプ出口水

- A系統ブースターポンプ1 出口水サンプリング採取  
若干の白濁を確認
- A系統ブースターポンプ1 出口水Ca濃度測定  
通常より高い値 ( 1 1 p p m ) を確認

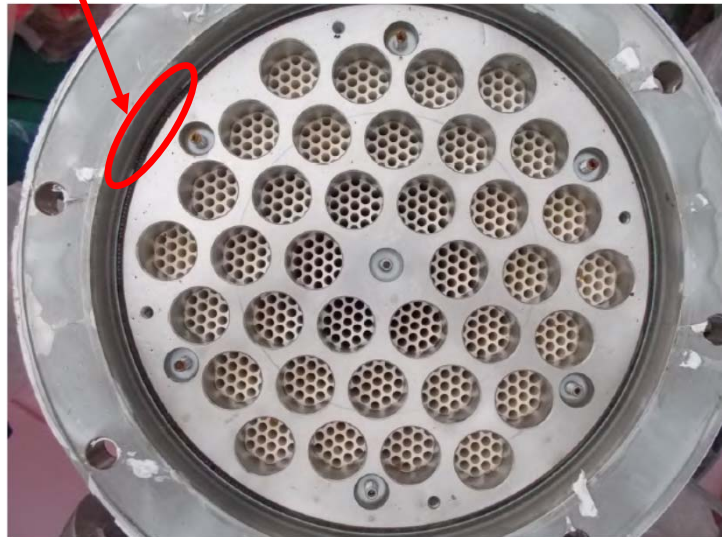
押さえプレート上面より撮影

- C F F 3 B についてはプレートガスケットに欠損を確認。

プレートガスケット  
欠損箇所

- 以下の点を改善した C F F へ交換
  - ガasketの材質を耐放射性に優れる E P D M（合成ゴム）へ変更
  - 逆洗時の圧力脈動に対する耐性を向上させるため、プレートガasketの構造を O リングへ変更（更に信頼性向上のため 2 重化）
- 増設多核種除去設備においても改良型 C F F を採用予定

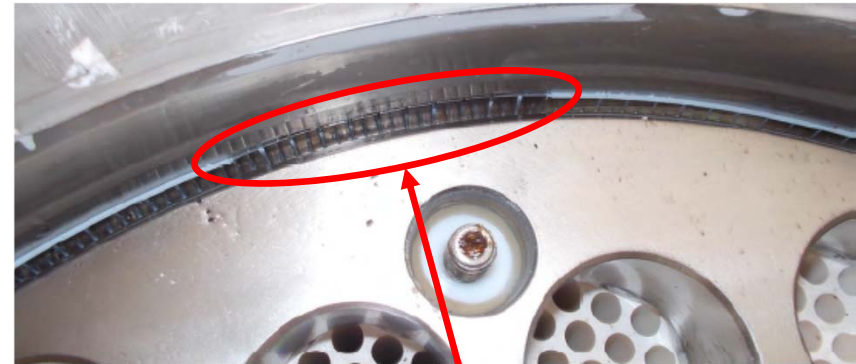
押さえプレート全体

欠損箇所：幅約 6 c m、深さ約 3 m m

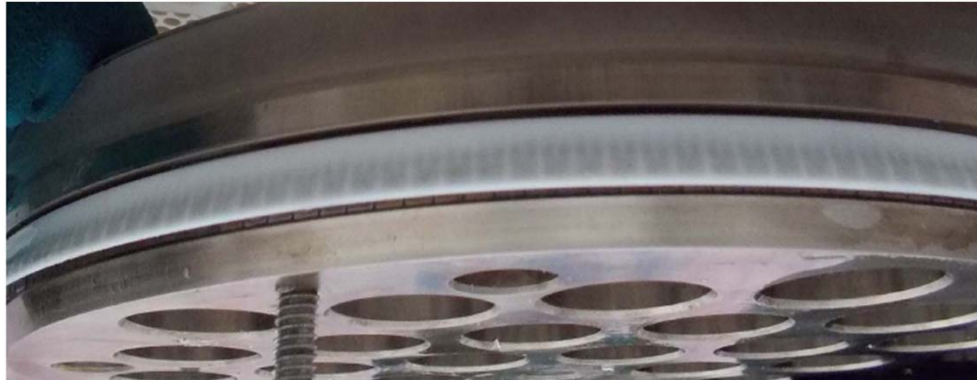
(写真はC F F 8 A)

- C F F 7 A、 8 A についてはプレートガスケットに欠損は確認されなかったものの、微小な傷を確認。

プレートガスケットに大きな欠損は確認されず。

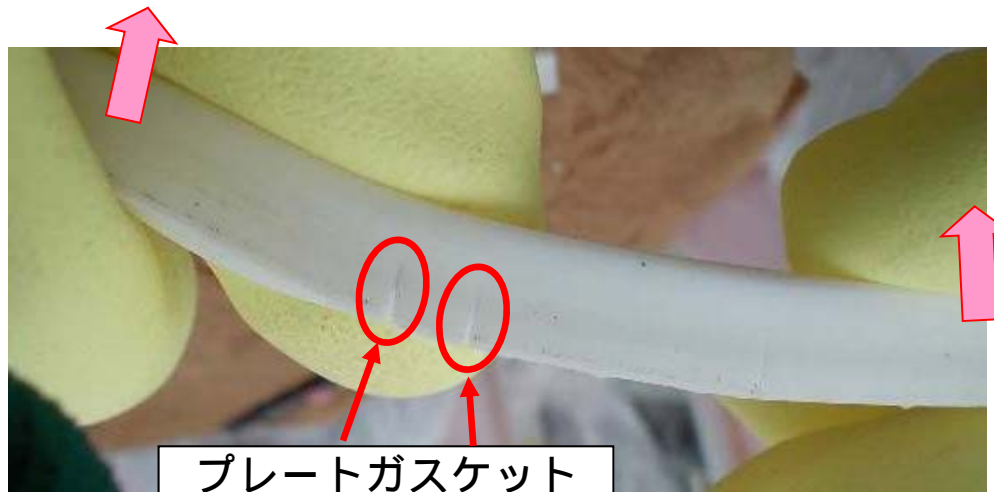
(写真はC F F 7 A)

プレートガスケット  
微小な傷

微小な傷（割れ）が開いていることを確認。

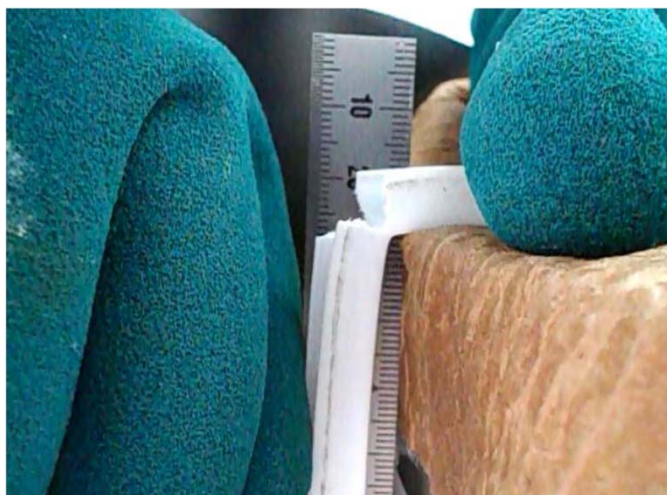
(写真はC F F 8 A)

- 炭酸塩スラリーの流出が確認されたプレートガスケットと新品のプレートガスケットの折り曲げ状況を比較したところ、使用済のプレートガスケットに破断を確認。使用済のプレートガスケットは脆化していることを確認。

使用済のプレートガスケットを折り曲げた\*  
ところ、破断したことを確認

- **プレートガスケットが脆化し、逆洗時の圧力脈動等で欠損や傷が発生したものと推定。脆化は放射線劣化によるものと推定。** 以下に要因分析を示す。

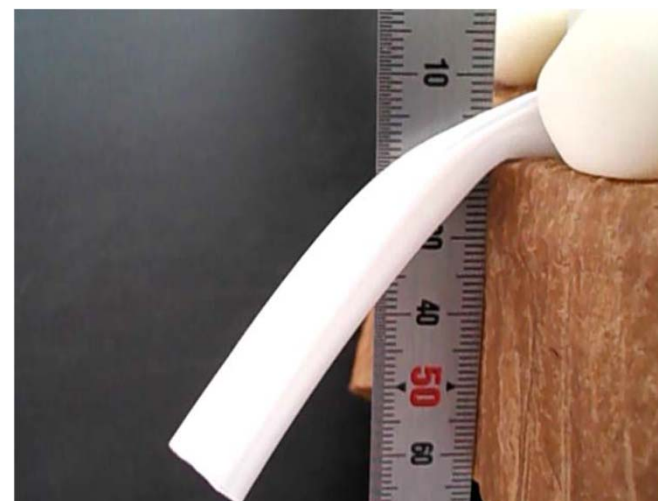
(写真は新品のプレートガスケット)

新品のプレートガスケットを折り曲げた\*  
ところ、破断せずに折れ曲がったことを確認

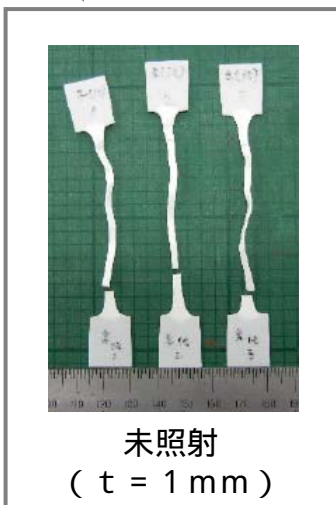
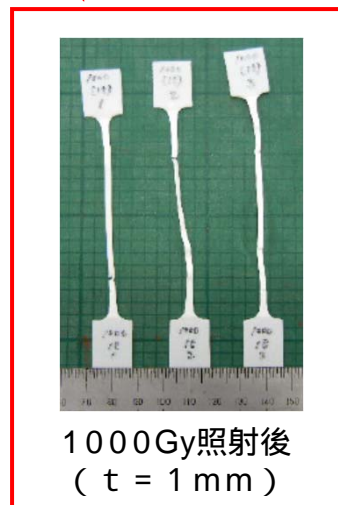
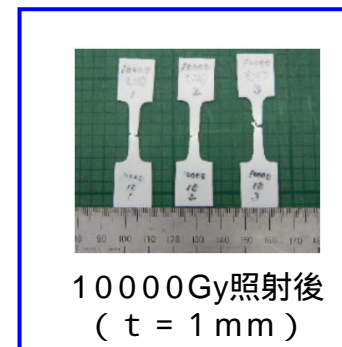
- 最大伸び試験より、10000Gy ( 約 2 5 0 日間運転相当 ) から明らかな脆化を確認。
- 最大応力は1000Gy ( 約 2 5 日間運転相当 ) から低下を確認。脆化傾向が表れ始めたと推定。

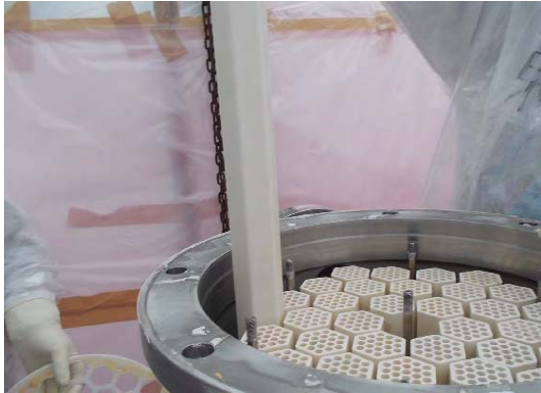
フィルタ（セラミック）  
外観に有意な欠陥は確認されず。  
（写真はC F F 3 B）

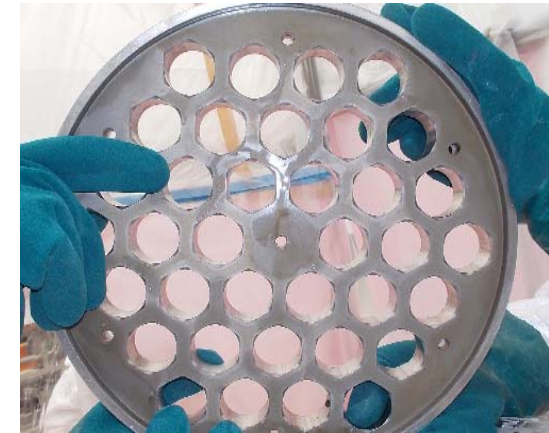
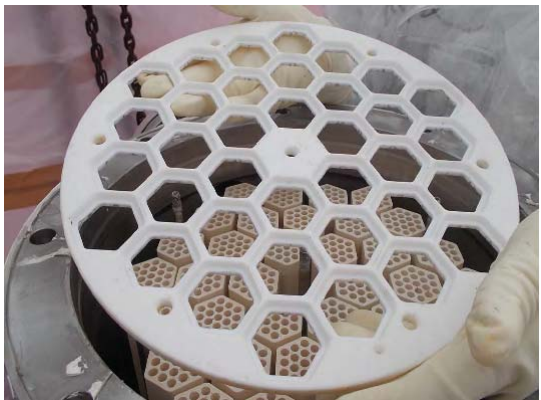
押さえプレート（SUS）  
腐食や有意な欠陥は確認されず。  
（写真はC F F 7 A）

グローバルガスケット（テフロン）  
有意な欠陥や脆化は確認されず。Vシールより厚く、放射線（線）劣化の影響がプレートガスケットより小さい推定。対策品にて、プレートガスケットと同様、EPDMへ変更予定。  
（写真はC F F 3 B）
