福島第一原子力発電所現地確認報告書

令和7年2月27日（木）

増設多核種除去設備（図1）

増設多核種除去設備点検作業の状況

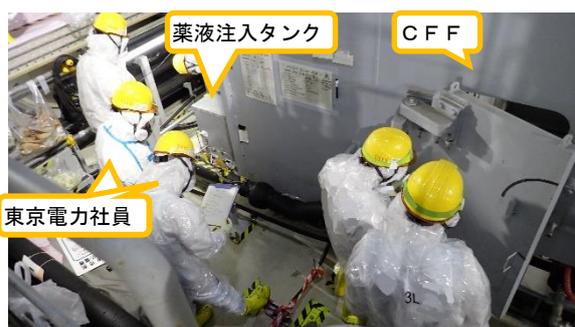
- ・現場確認時、建屋西側に設置されている増設ALPS（A系）クロス・フロー・フィルタ※（以下「CFF」という。）の洗浄作業が行われていた。
- ・洗浄作業に使用するろ過水を送り込むための薬液タンク周辺には、汚染防止のためのアノラックを着用した複数の作業員が配置され、手順書に記載された作業内容を復唱しながら洗浄作業が行われていた。また、東京電力社員が現場に臨場しており、手順書に基づき作業が行われていることを確認していた。（写真1）
- ・建屋東側に設置されている増設ALPS（C系）共沈タンク制御盤において、配線の確認作業が行われていた。（写真2）
- ・建屋内を確認した範囲では、配管や設備からの漏えい、水たまり等の異常は認められなかった。

(写真1)
増設ALPS(A系)CFF洗浄作業の実施状況

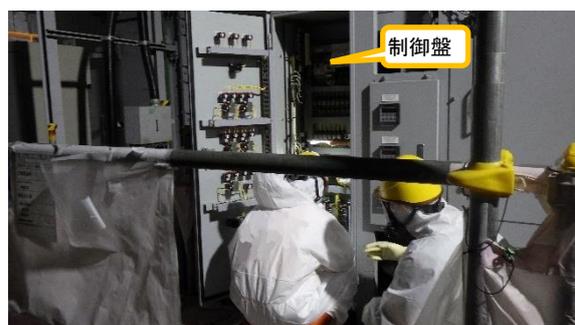
(写真2)
増設ALPS(C系)共沈タンク制御盤配線確認作業の実施状況
